09.06.2010
gu01101.2/bo

GUTACHTEN Nr.: 1001 101.2

Bauschadstoffkataster ehemaliger
Grundstücksteil Güterbahnhof
Eutin

Stadt Eutin
Fachdienst Tiefbau, Grünanlagen
Lübecker Straße 17
23701 Eutin

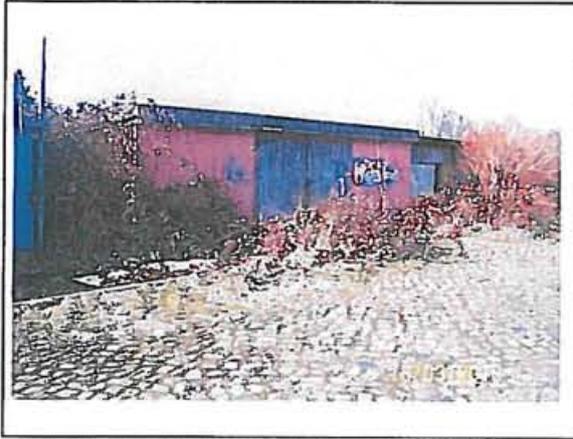
Der Lagerschuppen ist voraussichtlich mit Pappe eingedeckt, der halboffene Anbau besitzt eine Eindeckung aus Faserzement-Wellplatten sowie eine Blende aus Faserzement (vgl. Anlage 01, Abb. 1 und Abb. 2).

Abb. 1: Lagerschuppen neben Gebäude Firma Gätje; die Dacheindeckung sowie Rück- und Seitenwand des halboffenen Anbaus bestehen aus Asbestzement (AZ).

sind möglichst zerstörungsfrei und so zu entfernen, dass das Freisetzen von Asbestfasern vermieden wird, das heißt:

1. Unbeschichtete Asbestzementprodukte mit faserbindendem Mittel besprühen oder während der Arbeiten feucht halten.
2. Bauteile abschrauben.
3. Nicht abschraubbare Bauteile nur in genässtem Zustand herausbrechen.
 - möglichst wenig Bruch verursachen
 - Bruchteile feucht halten
4. Platten an der Abbruchstelle palettieren.
5. Kleinteile in Behälter einsammeln.
6. Asbestzementteile von der Abbruchstelle zum Transportbehälter bzw. -fahrzeug tragen; keine Teile werfen.
7. Vor dem Abtransport Abfälle durchfeuchten, sofern sie nicht mit faserbindenden Mitteln behandelt wurden oder staubfrei verpackt sind.
8. Endlagerung der Abfälle auf geeigneter Deponie.

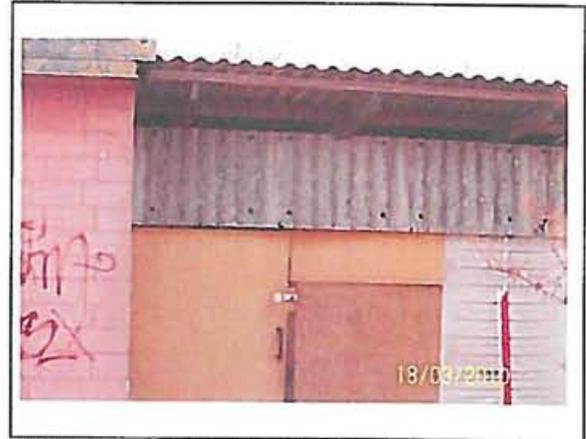
Sämtliche untersuchten Faserzement-Baustoffe enthalten kanzerogene Asbestminerale. Im Einzelnen handelt es sich dabei um die AZ-Blende am Lagerschuppen, die AZ-Fassadenverkleidung am Gebäude Firma Gätje und das AZ-Dach des Werkstattgebäudes sowie dessen Anbauten.

Abb. 2: Der halboffene Anbau des Lagerschuppens weist unterhalb des Daches eine AZ-Blende auf.

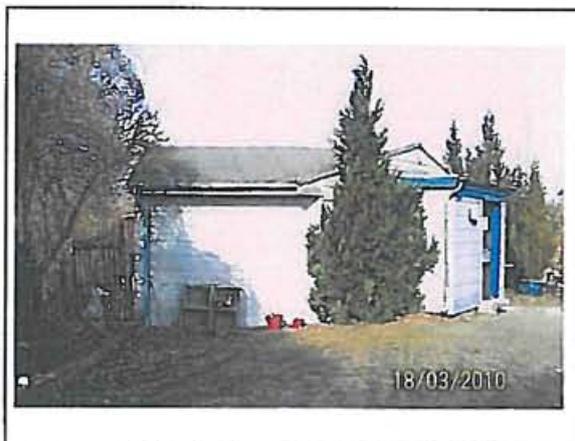
Das **Gebäude Firma Gätje** ist ein Massivbau, der vollständig mit Faserzement-Schindeln und -Fassadenplatten kaschiert ist. Das flache Satteldach ist mit Pappe eingedeckt (vgl. Anlage 01, Abb. 3 bis Abb. 5).

Abb. 3: Gebäude Firma Gätje; das Gebäude ist komplett mit AZ verkleidet, das Dach ist mit Pappe eingedeckt.

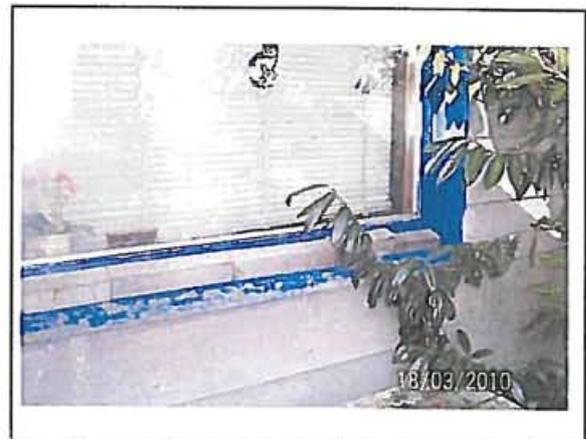
Abb. 4: Auch die Außenfensterbänke des Gebäudes Firma Gätje bestehen aus AZ (vgl. Abb. 3).

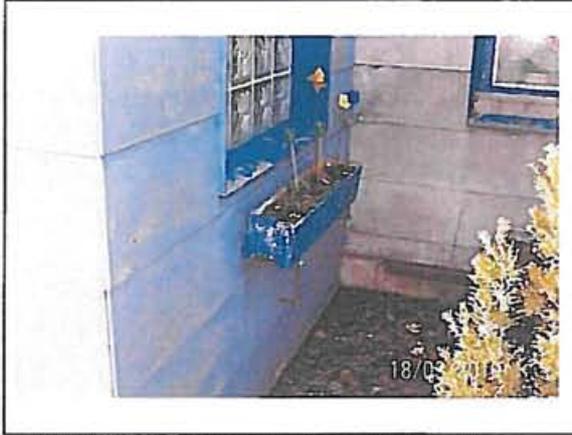
Abb. 5: Detail Gebäude Firma Gätje – Blumenkasten aus AZ.

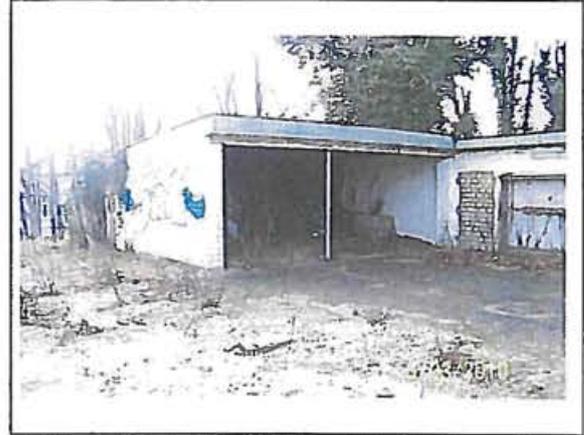
Das **Werkstattgebäude** ist ebenfalls ein Massivbau aus Kalksandstein mit einem eben solchen halboffenen Anbau. Das flache Pultdach ist teils mit Pappe eingedeckt (westlicher Gebäudeteil), teils mit Well-Faserzement-Platten (östlicher Gebäudeteil mit Anbau).

Abb. 6: Werkstattgebäude mit halboffenem Lagerbereich.

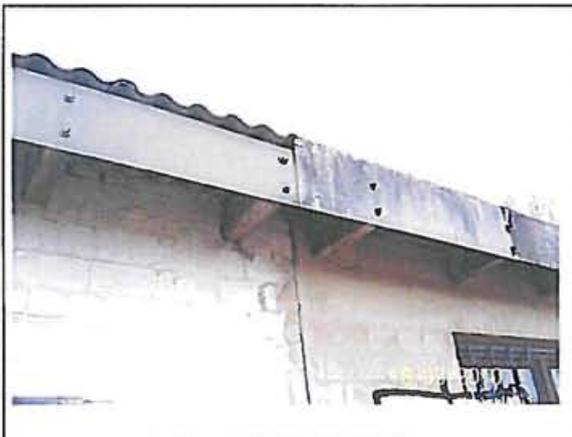
Abb. 7: Das Werkstattgebäude (vgl. Abb. 6) ist zum Teil AZ-gedeckt, zum Teil weist es eine Pappeindeckung auf.

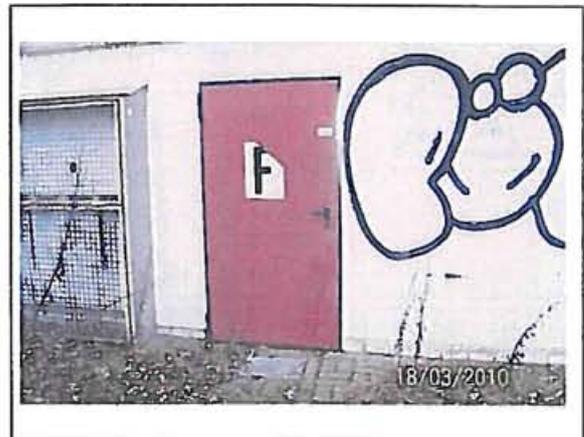
Abb. 8: Brandschutztür am Werkstattgebäude mit asbesthaltiger Pappe im Schlossbereich.

Brandschutztüren mit asbesthaltiger Pappe im Schlossbereich empfehlen wir komplett auszubauen, staubdicht zu verpacken und fachgerecht zu entsorgen.

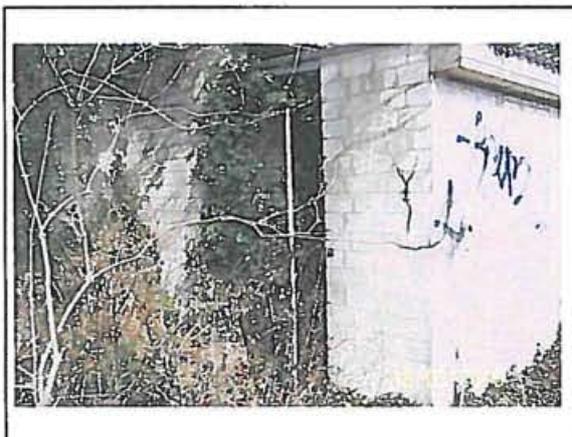
Rückseitig des halboffenen Anbaus befindet sich ein weiterer, geschlossener Anbau, ebenfalls mit Faserzement-Dacheindeckung (vgl. Anlage 01, Abb. 6 bis Abb. 9).

Abb. 9: Rückwärtiger Anbau am halboffenen Lagerbereich des Werkstattgebäudes.
