INSTITUT FÜR  
BAUMPFLEGE  
H A M B U R G

**BAUMBIOLOGISCHES GUTACHTEN ÜBER 29 BÄUME IM  
RANDBEREICH DES EHEMAHLIGEN BETONSTEINWERKS  
FEDDERN IN DER GEMEINDE AMMERSBEK**

Projekt-Nr. 41-18-01-27

**23. Mai 2018**

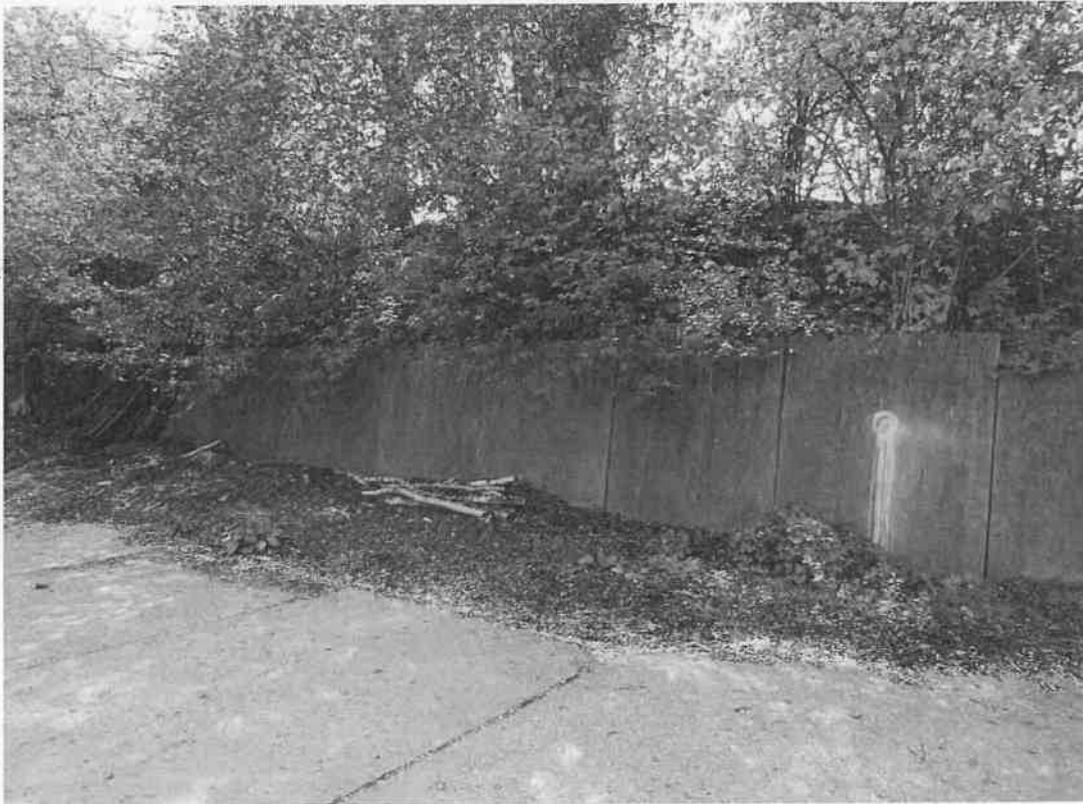
Der Wall an den südwestlichen und südöstlichen Grundstücksgrenzen des Geländes weist einen starken, strauchartigen Bewuchs und viele Jungbäume auf (Abb. 2), die die Baumkontrolle zum Teil eingeschränkt haben. Der unterständige Bewuchs des Walls sowie zwei Birkengruppen auf dem südöstlichen Wall waren nicht Teil des Auftrages und wurden daher nicht mit untersucht.

Der Wall wird im vorderen Teil der südwestlichen Grundstücksgrenze von Betonsteinelementen befestigt und im übrigen Bereich der südwestlichen und südöstlichen Grundstücksgrenze von den betreffenden Außenwänden des Bestandsgebäudes gestützt (Abb. 2 u. 3). Die Betonsteinelemente und die Außenwände des Bestandsgebäudes müssen aus baumbiologischer Sicht unbedingt erhalten bleiben, da es sonst zu Wurzelverletzungen kommen kann und der Hang durch Sanderosion instabil werden kann. Zudem nutzen die Bäume die Wände als ein Widerlager und haben diese Einbauten im Wurzelbereich in ihre Verankerung im Boden mit integriert. Die Entfernung dieser Einbauten würde mit an Sicherheit grenzender Wahrscheinlichkeit die Standsicherheit der Bäume beeinträchtigen.

Abb. 2: Strauchbewuchs und Jungbäume auf dem Wall; Betonsteinelemente zur Befestigung des Walls im vorderen Bereich der südwestlichen Grundstücksgrenze

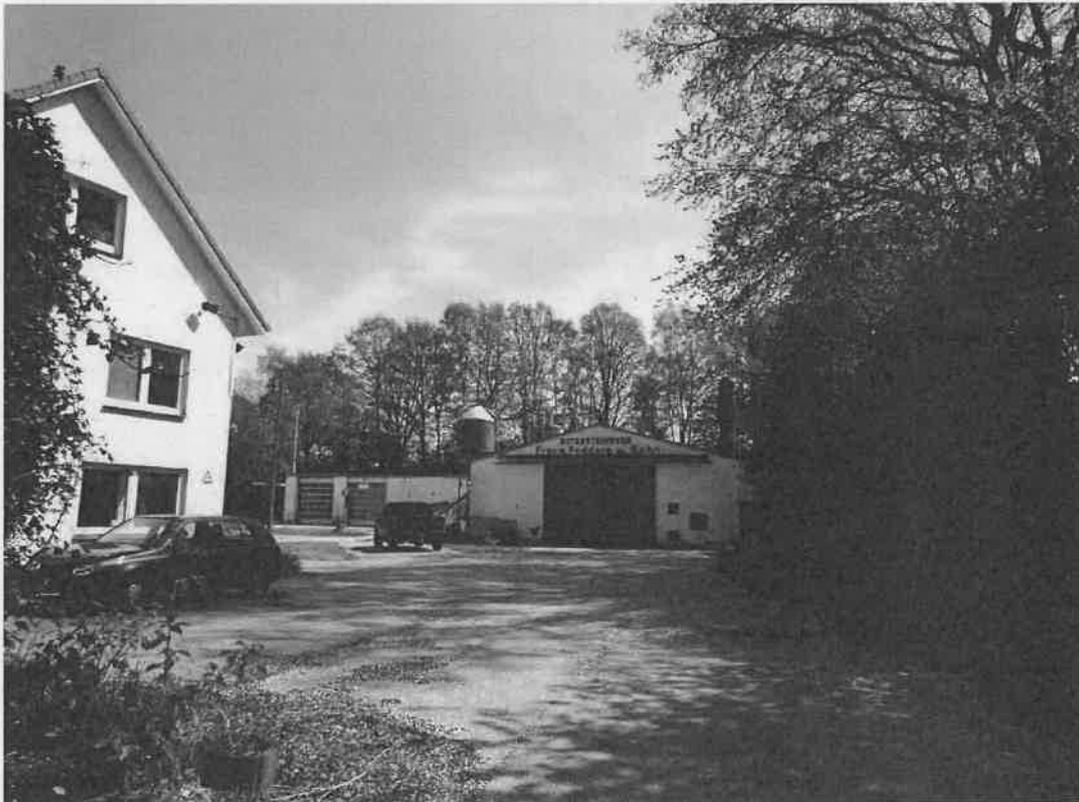
Abb. 3: Bestandgebäude auf dem Gelände des ehemaligen Betonsteinwerks Feddern; Die Außenmauern des Bestandgebäudes dienen als Befestigung für den Wall

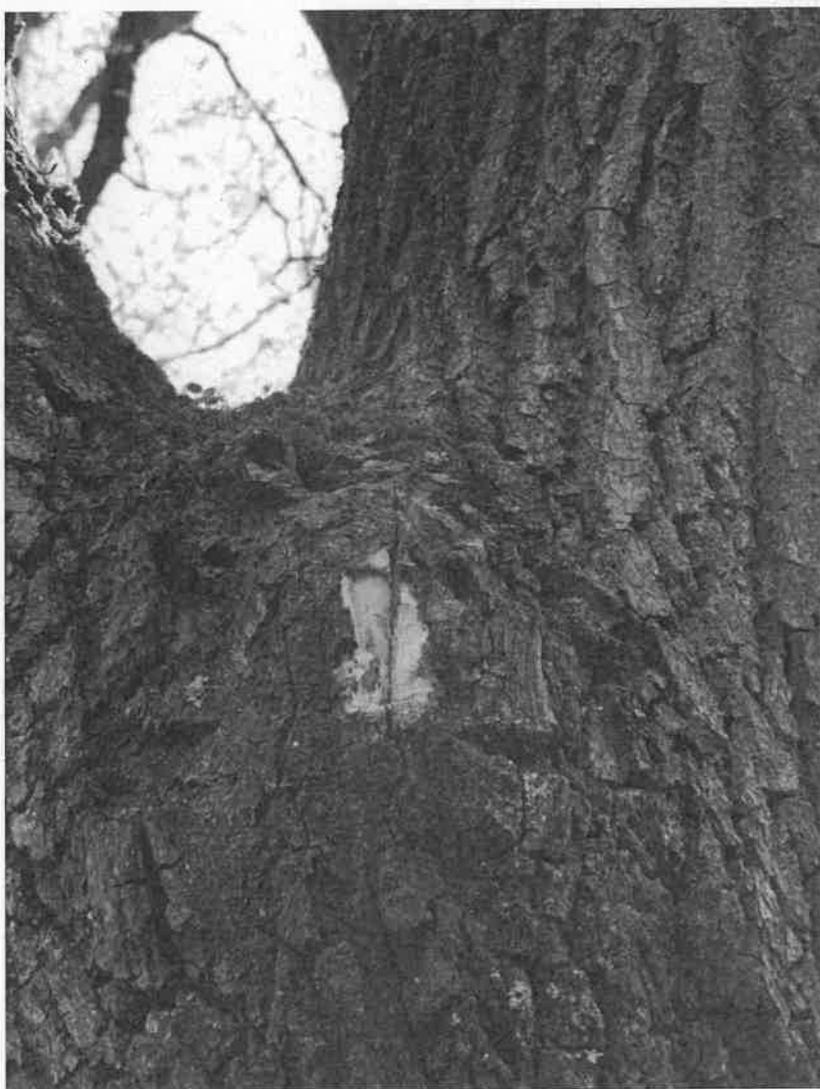
Baum-Nr. 1: Hierbei handelt es sich um eine Eiche, bei der der Verdacht bestand, dass die Hauptvergabelung in ca. 2,5 m Höhe einseitig eingerissen ist. Von einer Leiter aus wurde die Vergabelung untersucht und ein Stück Rinde entfernt. Hierdurch konnte festgestellt werden, dass ein Einriss im Holzkörper vorliegt. Somit ist die Hauptvergabelung einseitig eingerissen und die Bruchsicherheit nicht gegeben (Abb. 4).

Abb. 4: Durch Ablösung der Rinde wurde die einseitig eingerissene Vergabelung sichtbar (Baum-Nr. 1)

An Baum-Nr. 1 wurde eine einseitig eingerissenen Vergabelung festgestellt. Diese Vergabelung ist durch den Einbau einer statischen Kronensicherung mit 4 t Mindestsystembruchlast als Dreiecks-Verbindung zu sichern.

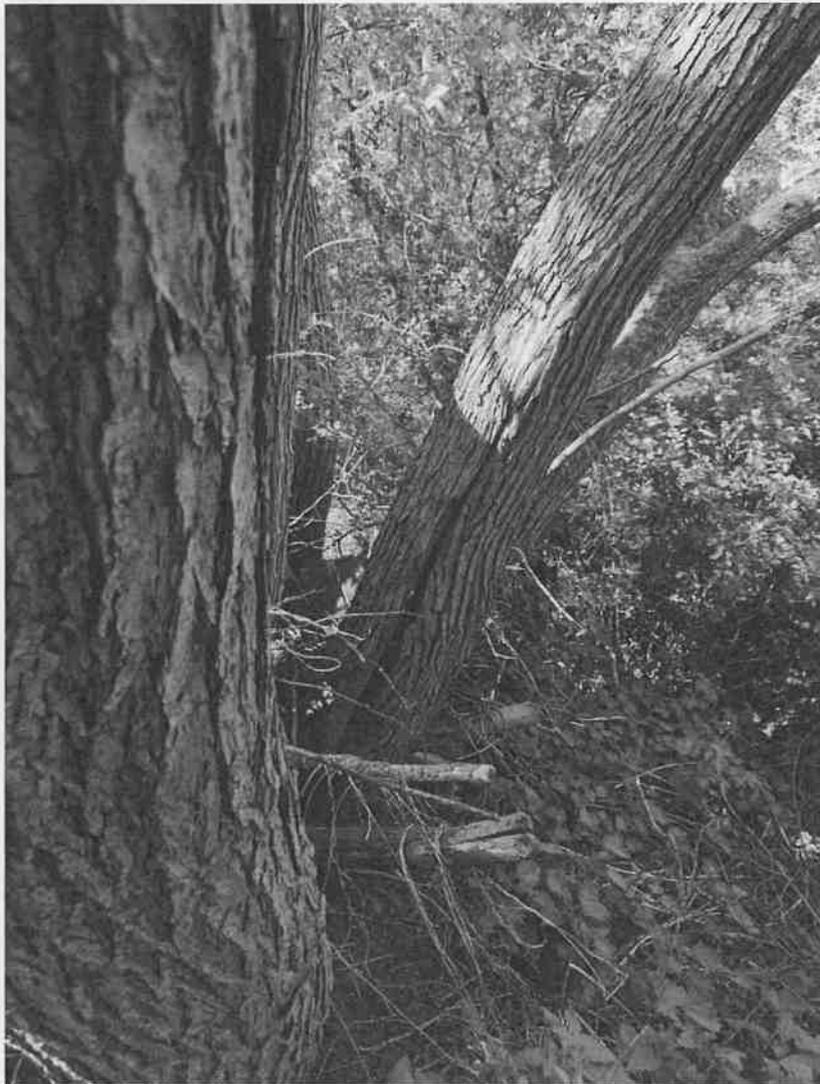
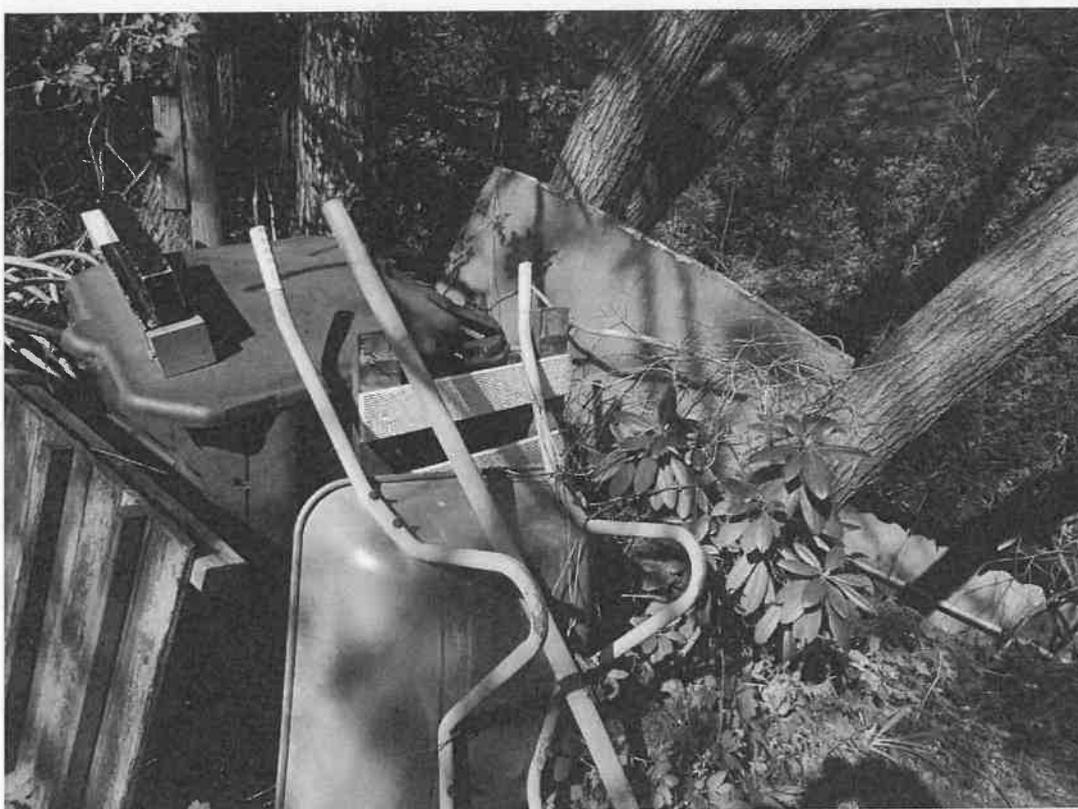
Baum-Nr. 9: Hierbei handelt es sich um eine acht-stämmige Weide, dessen Umfeld und Wurzelbereich vom angrenzenden Kleingärtner als Lagerplatz genutzt

wird. Aufgrund der Baumaterialien konnte keine Untersuchung des Stammfußes durchgeführt werden. Ein Stämmling zum Bestandgebäude hin ist längs gerissen und kann jederzeit abbrechen. An allen acht Stämmlingen befindet sich viel Totholz mit Durchmessern von über 5 cm an der Astbasis. Der Baum ist nicht mehr bruchssicher (Abb. 5 und 6).

Abb. 5: Längsgerissener Stämmeling der Weide Nr. 9

Abb. 6: Müllablagung an Baum-Nr. 9

Für die Bäume Nr. 5, 9, 18 und 24 empfehlen wir die Fällung, da die Bäume durch die Konkurrenz der Nachbarbäume kein Entwicklungspotenzial besitzen. Sollen die Bäume erhalten bleiben, muss an den Bäumen Nr. 5, 18 und 24 eine Kronenpflege durchgeführt werden; für die Weide Nr. 9 kann wegen der abgelagerten Materialien zurzeit keine abschließende Aussage getroffen werden. Wenn ein Erhalt gewünscht ist, muss hier zunächst der Unrat vom Stammfuß entfernt werden, so dass dann eine Untersuchung des Baumes erfolgen kann.

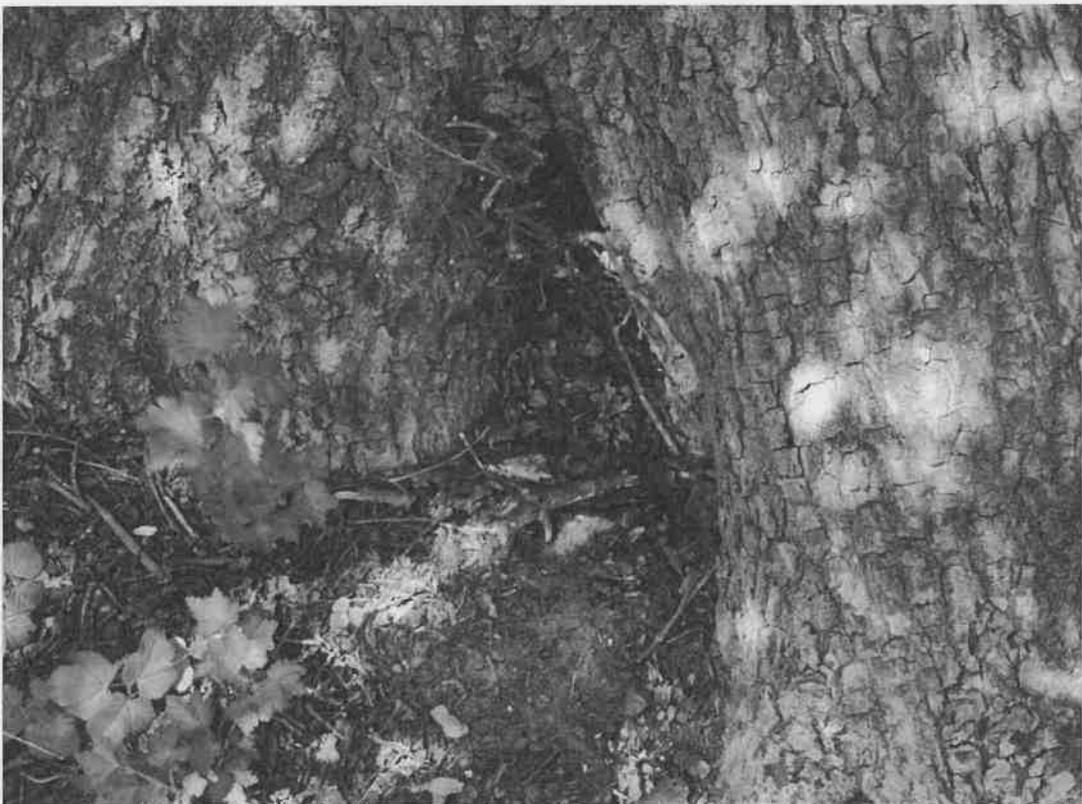
Baum-Nr. 14: Hierbei handelt es sich um eine Eiche, die auf der östlichen Seite am Stammfuß eine Höhlung aufweist. Zwei Bohrwiderstandsmessungen ergaben ausreichend intakte Restwandstärken. Somit gibt es keine Anzeichen für eine Beeinträchtigung der Verkehrssicherheit (Abb. 7).

Abb. 7: Höhlung am Stammfuß von Baum-Nr. 14

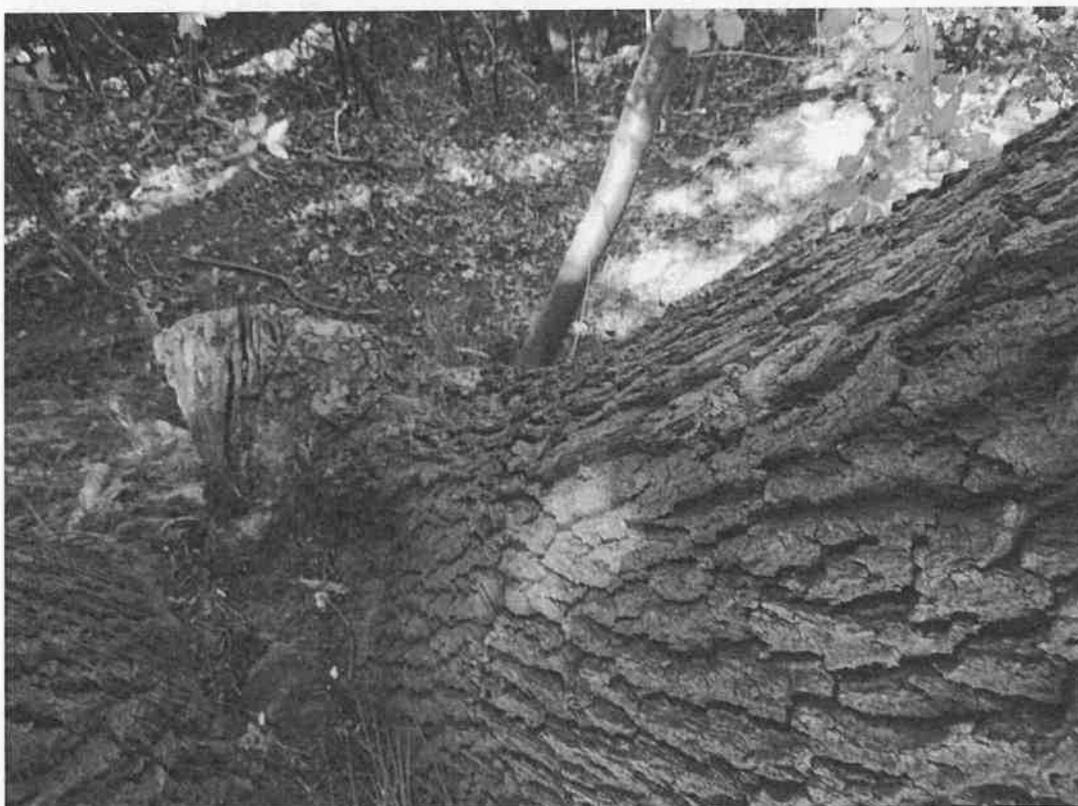
Baum-Nr. 19/20: Hierbei handelt es sich um eine zwei stämmige Eiche, die vom Vermesser als zwei Bäume eingezeichnet wurde. Zwei Stämmlinge sind noch vorhanden und in einem ihrem Standort entsprechenden guten Zustand. Ein dritter, Stämmling wurde entfernt; die Wunde zeigt Anzeichen einer Fäule im Holzkörper. Zwei Bohrwiderstandsmessungen ergaben ausreichend intakte Restwandstärken. Somit gibt es keine Anzeichen für eine Beeinträchtigung der Verkehrssicherheit (Abb. 8).

Abb. 8: Eingefaulter ehemaliger Stämmeling an Baum-Nr. 19/20

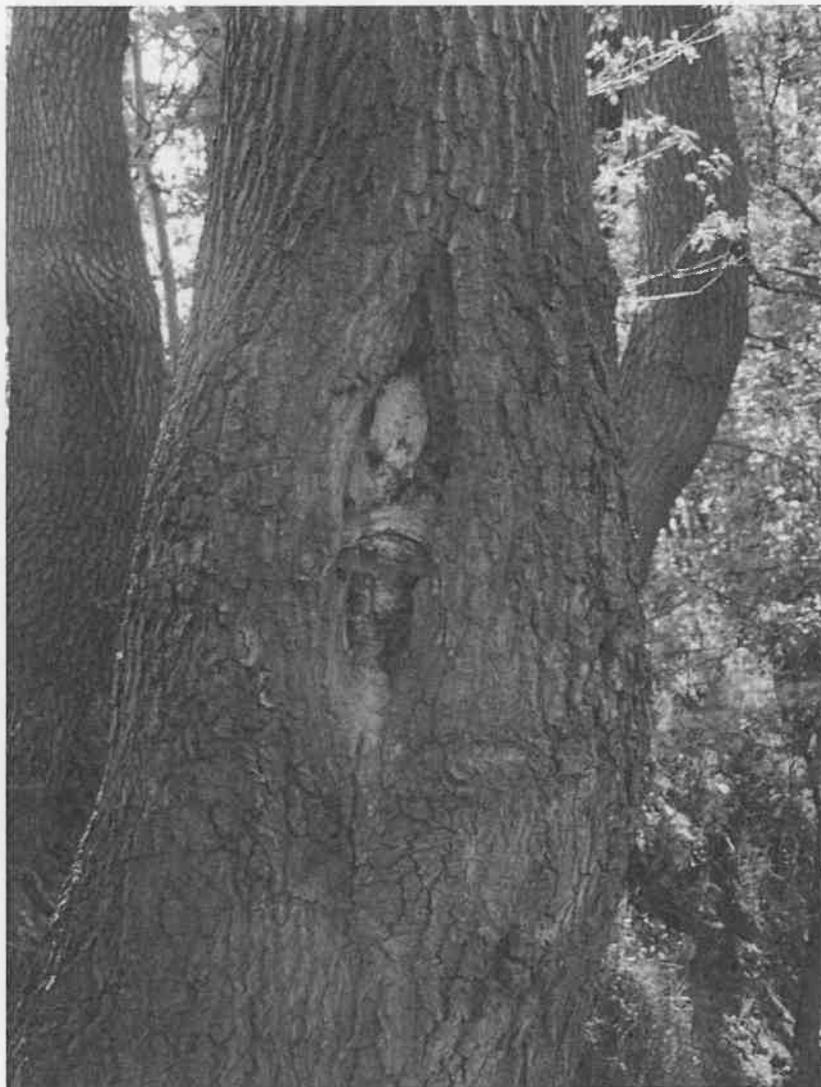
Baum-Nr. 26: Hierbei handelt es sich um eine Eiche, die auf ihrer Nordseite eine Höhlung mit Fäule in ca. 1,5 Höhe aufweist. Diese Höhlung wurde vormals durch Insekten besiedelt. Die Klangprobe war hier auffällig. Zwei Bohrwiderstandsmessungen ergaben ausreichend Restwandstärken. Somit gibt es keine Anzeichen für eine Beeinträchtigung der Verkehrssicherheit (Abb. 9).

Abb. 9: Höhlung in 1,5 m Höhe an Baum-Nr. 26
