GUTACHTEN Nr.: 2307 140

Orientierende Untersuchungen nach
§ 12 BBodSchV

Schulstraße 13
in 23689 Ratekau (Pansdorf)

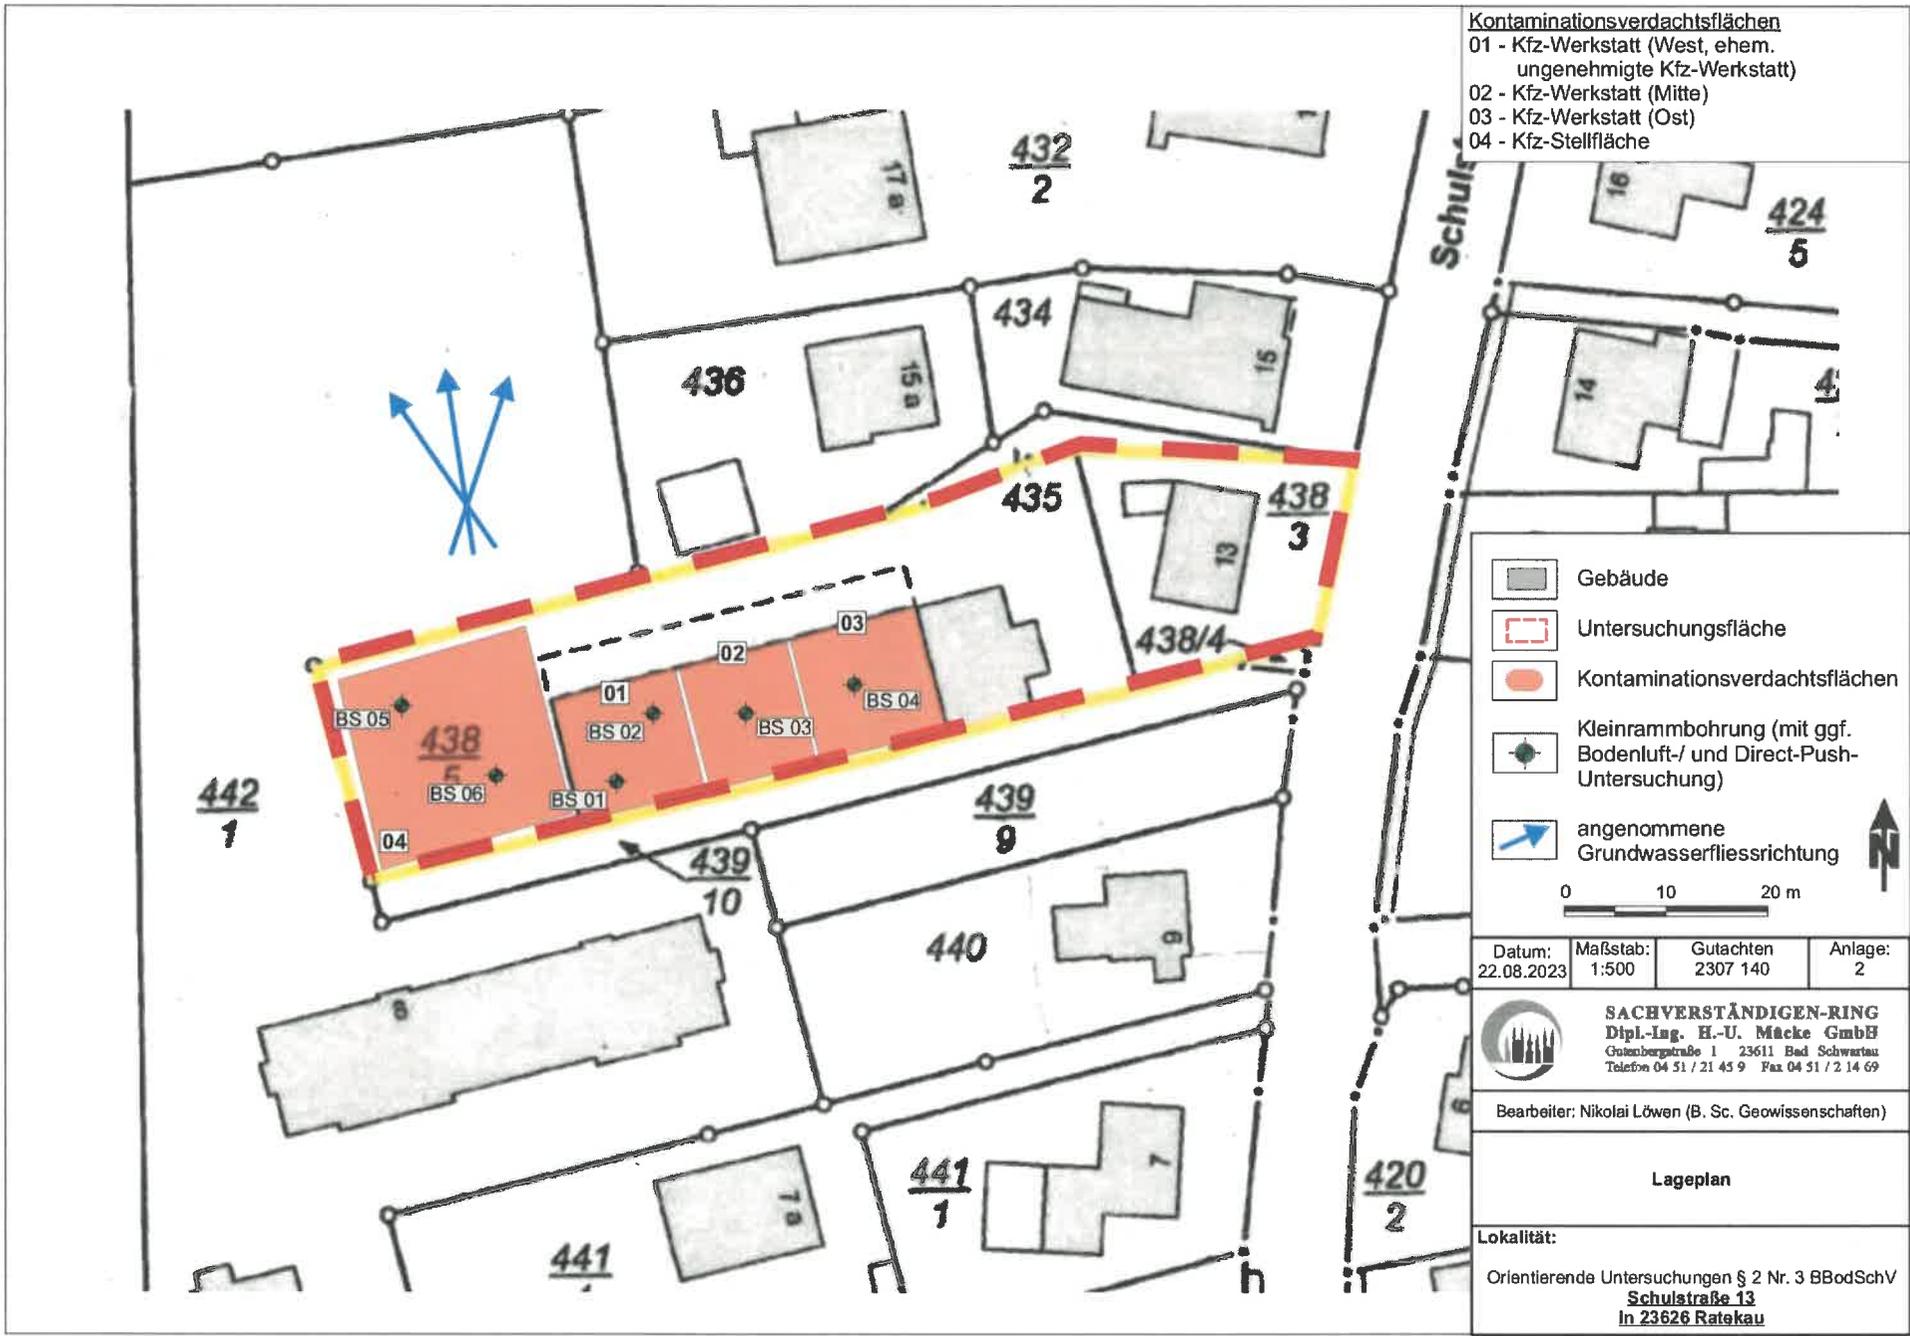
**Lageplan zur Nutzung,
Kontaminationsverdachtsflächen
und Untersuchungspunkte**

Aufgrund der ehemaligen Nutzung des Grundstückes ist in spezifischen Nutzungsbereichen aus den Erkenntnissen des vorangegangenen Abschnittes ein erhöhter Verdacht auf Untergrundverunreinigungen abzuleiten. Diese Bereiche wurden als Kontaminationsverdachtsflächen (KVF) ausgewiesen (vgl. Anlage 1, Anlage 2). Insgesamt ergeben sich vier KVF (vgl. Anlage 1, Anlage 2):

- KVF 01 – Kfz-Werkstatt (West, ehem. ungenehmigte Kfz-Werkstatt)
- KVF 02 – Kfz-Werkstatt (Mitte)
- KVF 03 – Kfz-Werkstatt (Ost)
- KVF 04 – Abstellfläche Kfz

Kontaminationsverdachtsflächen
 01 - Kfz-Werkstatt (West, ehem. ungenehmigte Kfz-Werkstatt)
 02 - Kfz-Werkstatt (Mitte)
 03 - Kfz-Werkstatt (Ost)
 04 - Kfz-Stellfläche

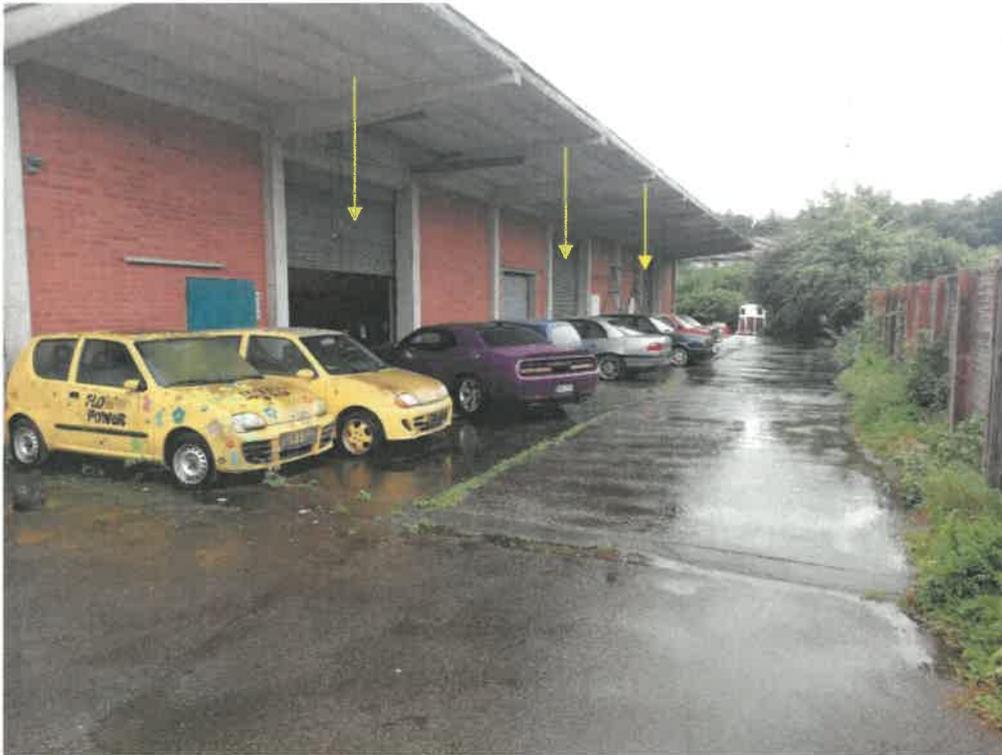
Laut einem anwesenden Mieter einer Werkstatt in einem Teil der Werkstatthalle wird die Halle in drei Parteien aufgeteilt, in denen sich jeweils eine vermietete, nichtgewerbliche Kfz-Werkstatt befindet.

Die vordere Werkstatt war bei dem Ortstermin teilweise einsehbar, hier befindet sich u. a. mittig eine Hebebühne für Kraftfahrzeuge.

Foto 1: Blick nach Westen auf die Werkstatthalle, die Tore führen zu je einer Kfz-Werkstatt

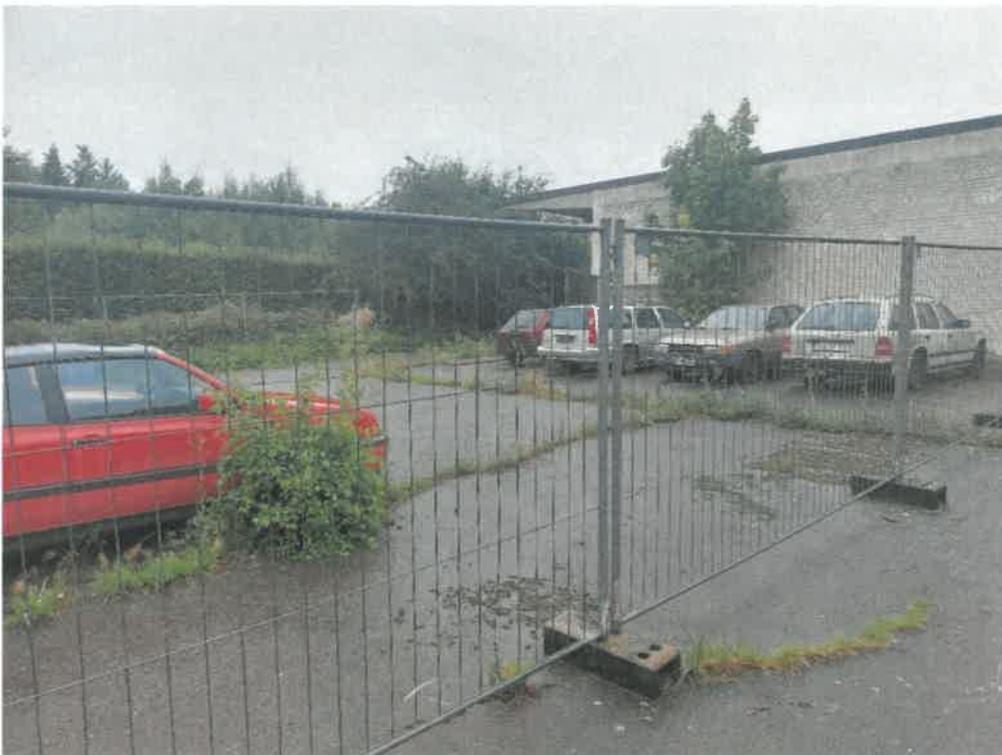
Bei einem Ortstermin am 17.08.2023 durch den Sachverständigen-Ring befanden sich mehrere (ca. 20 Stck.) gebrauchte PKW im hinteren Grundstücksbereich und neben der Halle (siehe Anlage 3, Fotodokumentation).

Foto 2: Blick nach Osten auf die hinteren Parkflächen mit abgestellten PKW
