# Bestandsaufnahme

## 5. Bestandsaufnahme

## Leerstehende Gebäude in der Gemeinde

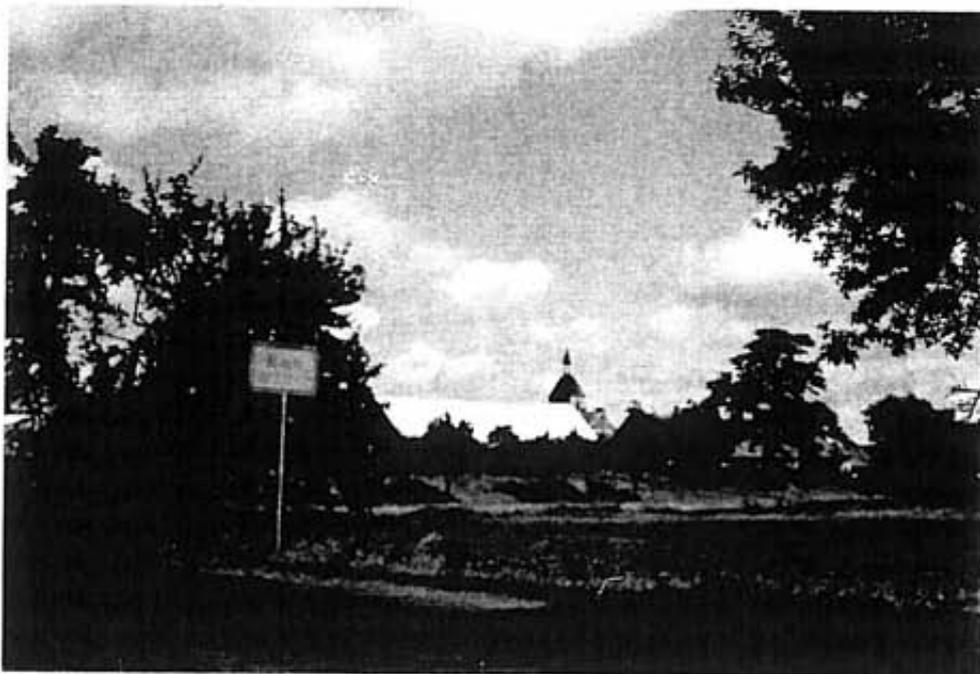
Buch besitzt die Siedlungsform eines Haufendorfes. Um den Ort herum bilden Nutzgärten den sogenannten grünen Gürtel.

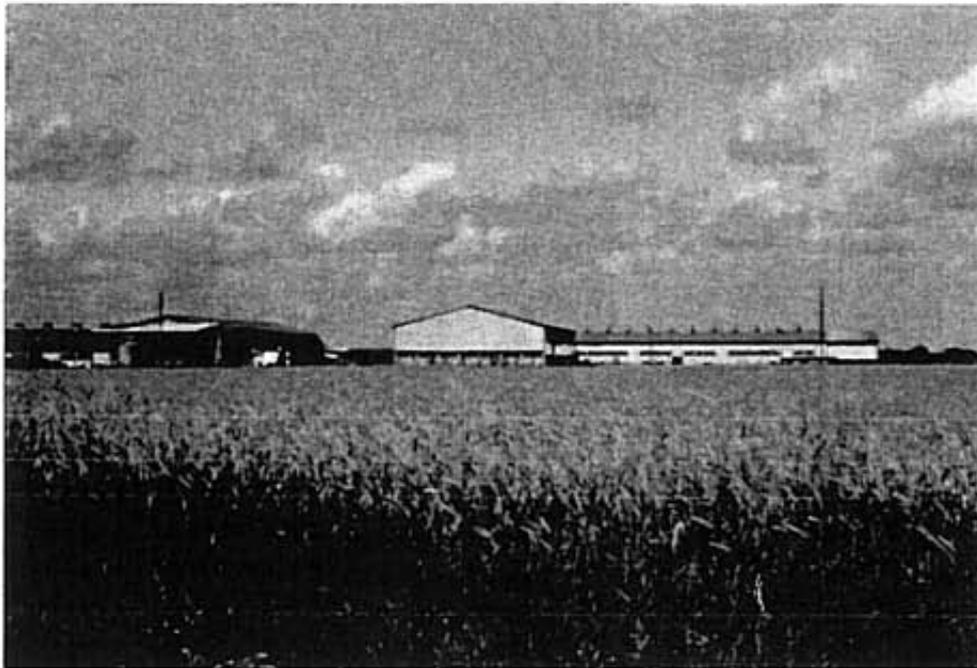
Leider prägen nur noch vereinzelt Bäume das Straßenbild.  
Im Bereich der Kirche befinden sich großkronige Laubbäume.  
Der Übergang von der Landschaft zur Bebauung ist am westlichen Ortsrand zu verbessern. Besondere Aufmerksamkeit sollte der Stallkomplex, hinsichtlich der Eingrünung erhalten. Er steht mit seinen Stallungen bzw. Lagerhallen nicht im Bezug zur Landschaft.

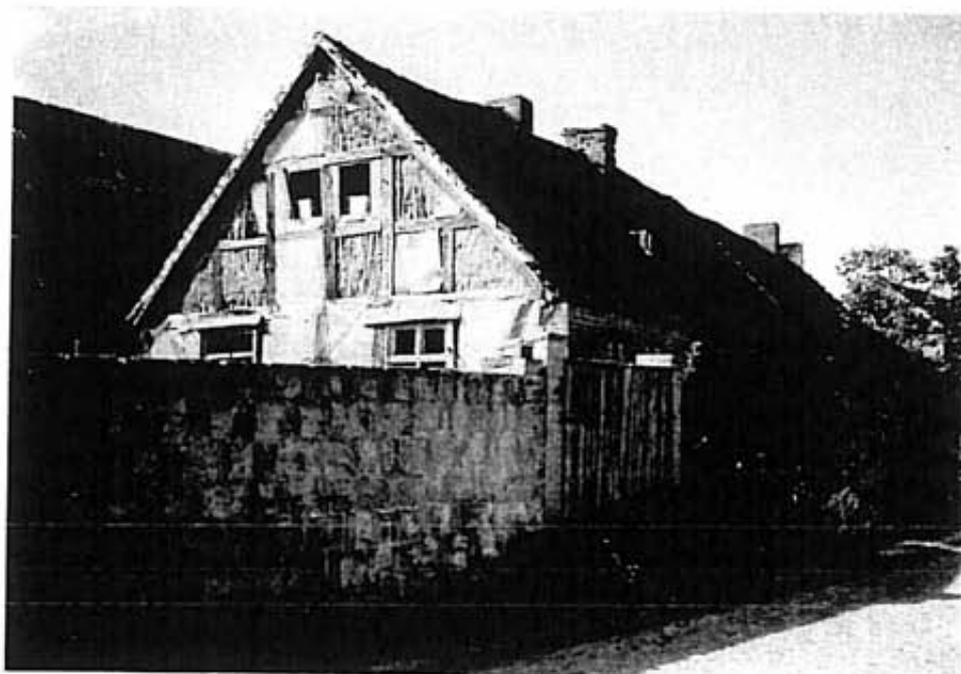
Kornstraße Nr. 2

Eine Ausnahme bilden dabei die leerstehenden Wohngebäude in der Breiten Straße Nr. 28, Kornstraße Nr. 1 und Nr. 2, Hochstraße Nr. 26, Querstraße Nr. 22 sowie Hof Nr. 3. Die Kommune verfügt über 4 gemeindeeigene Häuser und Gebäude.

Im schlechten Zustand sind vorwiegend die Gebäude, wo die Nutzung bzw. der Eigentümer fehlt.

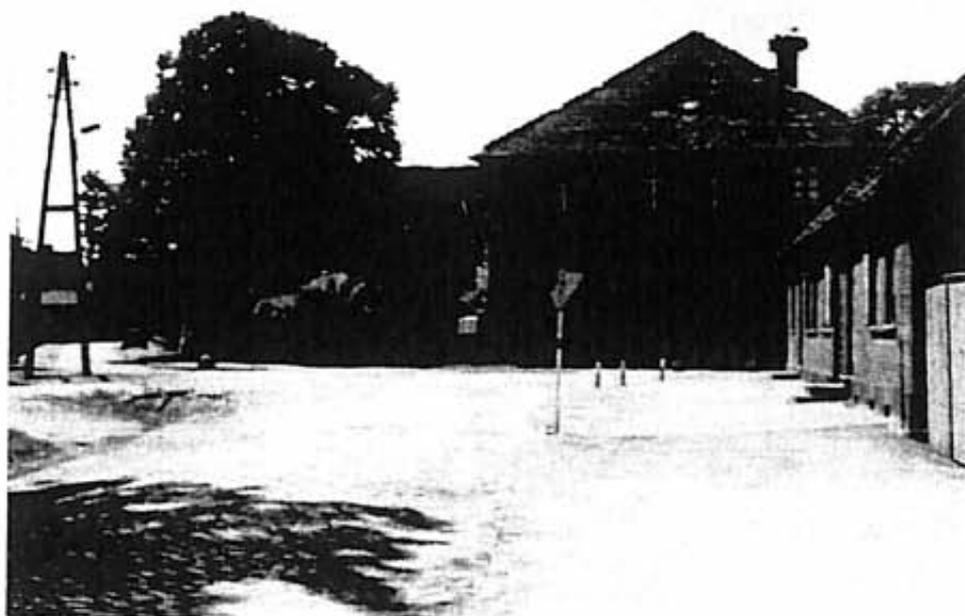
Querstraße Nr. 22

Gerade bei den Gebäuden, die eine wichtige Raumkante im Ort bilden, wie z. B. Hooockstraße Nr. 3, Nr. 22 und Nr. 26, Kornstraße Nr. 1 oder Kirchstraße Nr. 21, ist bei der weiteren Entwicklung des Ortes besondere Aufmerksamkeit zu legen.
