**Heike Grunewald  
Naturschutzfachliche Gutachten  
und Kartierungen**

Projektzeichen: 2014004  
Datum: 27.01.2014

**Artenschutzrechtliche Kontrolle (Fledermäuse)  
von Bäumen im Gebiet B-Plan Nr. 9 in 18573 Altefähr**

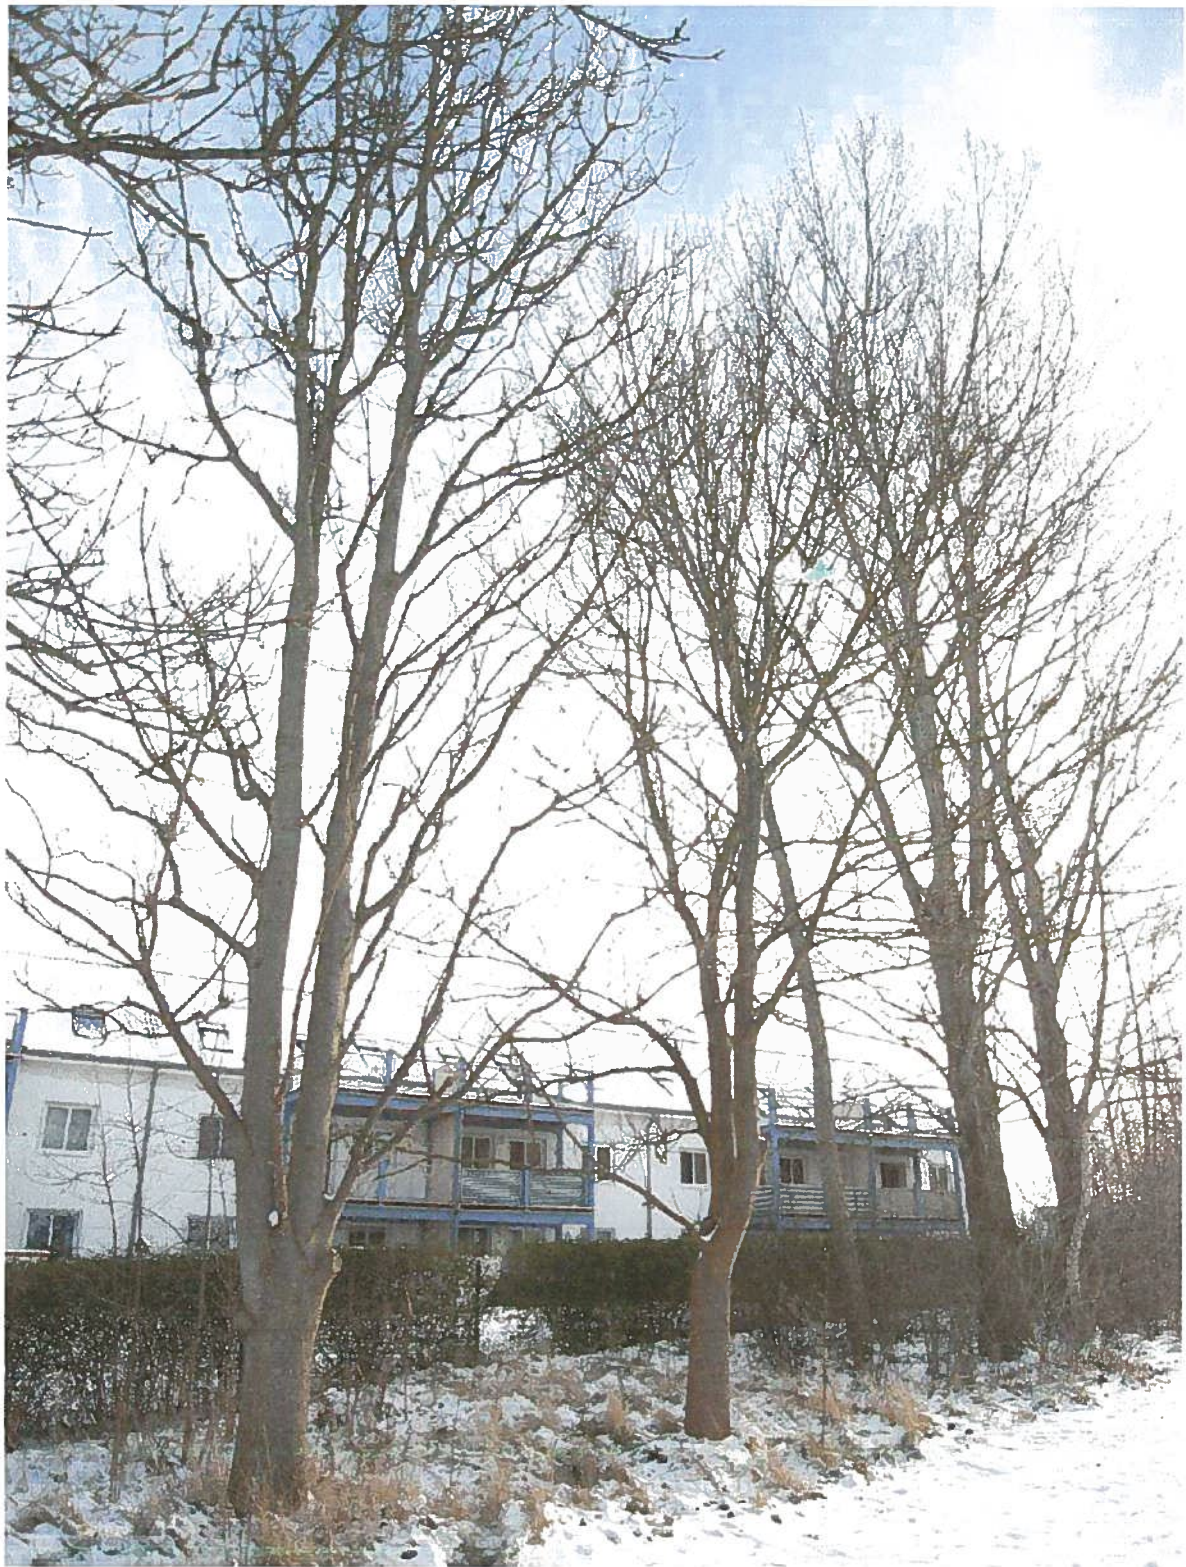
**Abb. 2** Eschen-Baumreihe (vgl. Abb. 1 untere gelbe Ellipse)

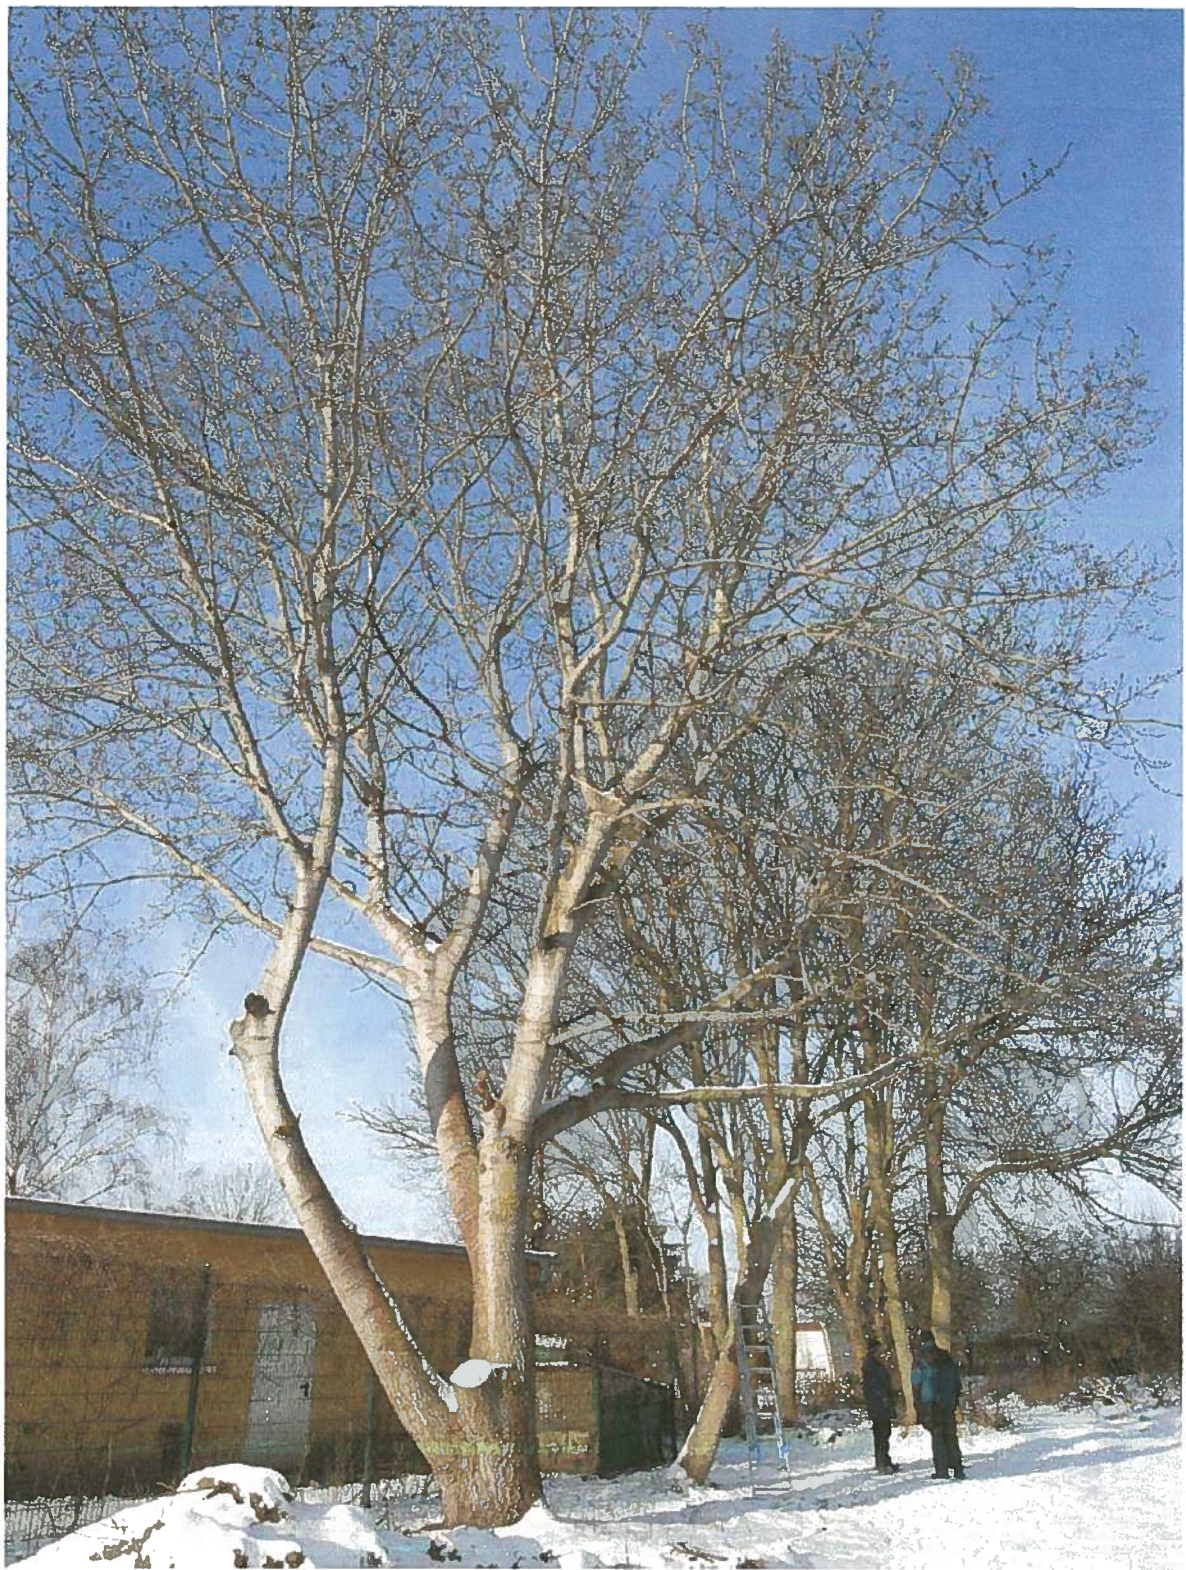
**Abb. 3** Pappel und Eschen (vgl. Abb. 1 obere gelbe Ellipse)

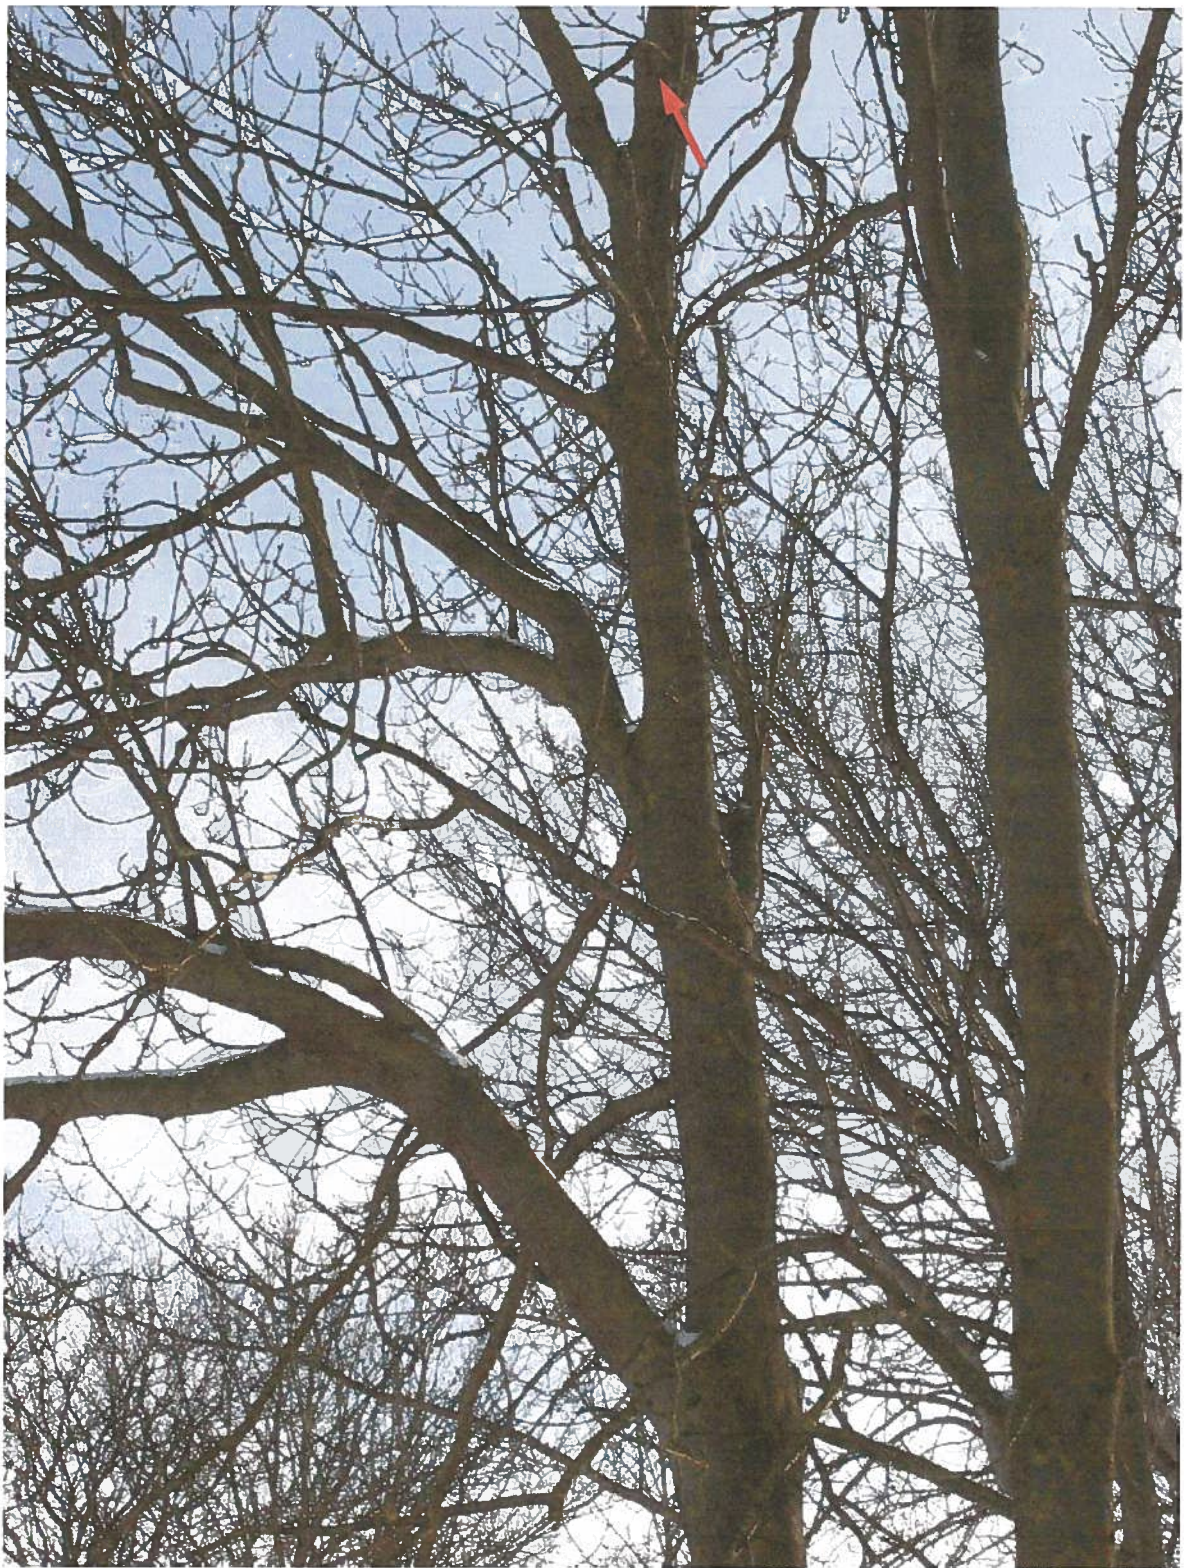
Baum Nr. 1 (vgl. Abb. 4) weist zwei Höhlungen auf: Eine Höhle in ca. 9 m Höhe mit NO-Exposition, eine zweite Höhle in ca. 10 m Höhe in O-Exposition.

**Abb. 4** Baum Nr. 1 mit zwei Höhlungen. Der rote Pfeil zeigt auf eine der beiden Höhlen.

Um dem fällungsbedingten Verlust von Quartierbereichen auszugleichen, wird empfohlen vier Fledermauskästen an frei stehenden Alt-Bäumen (ohne Unterwuchs) der näheren Umgebung anzubringen.

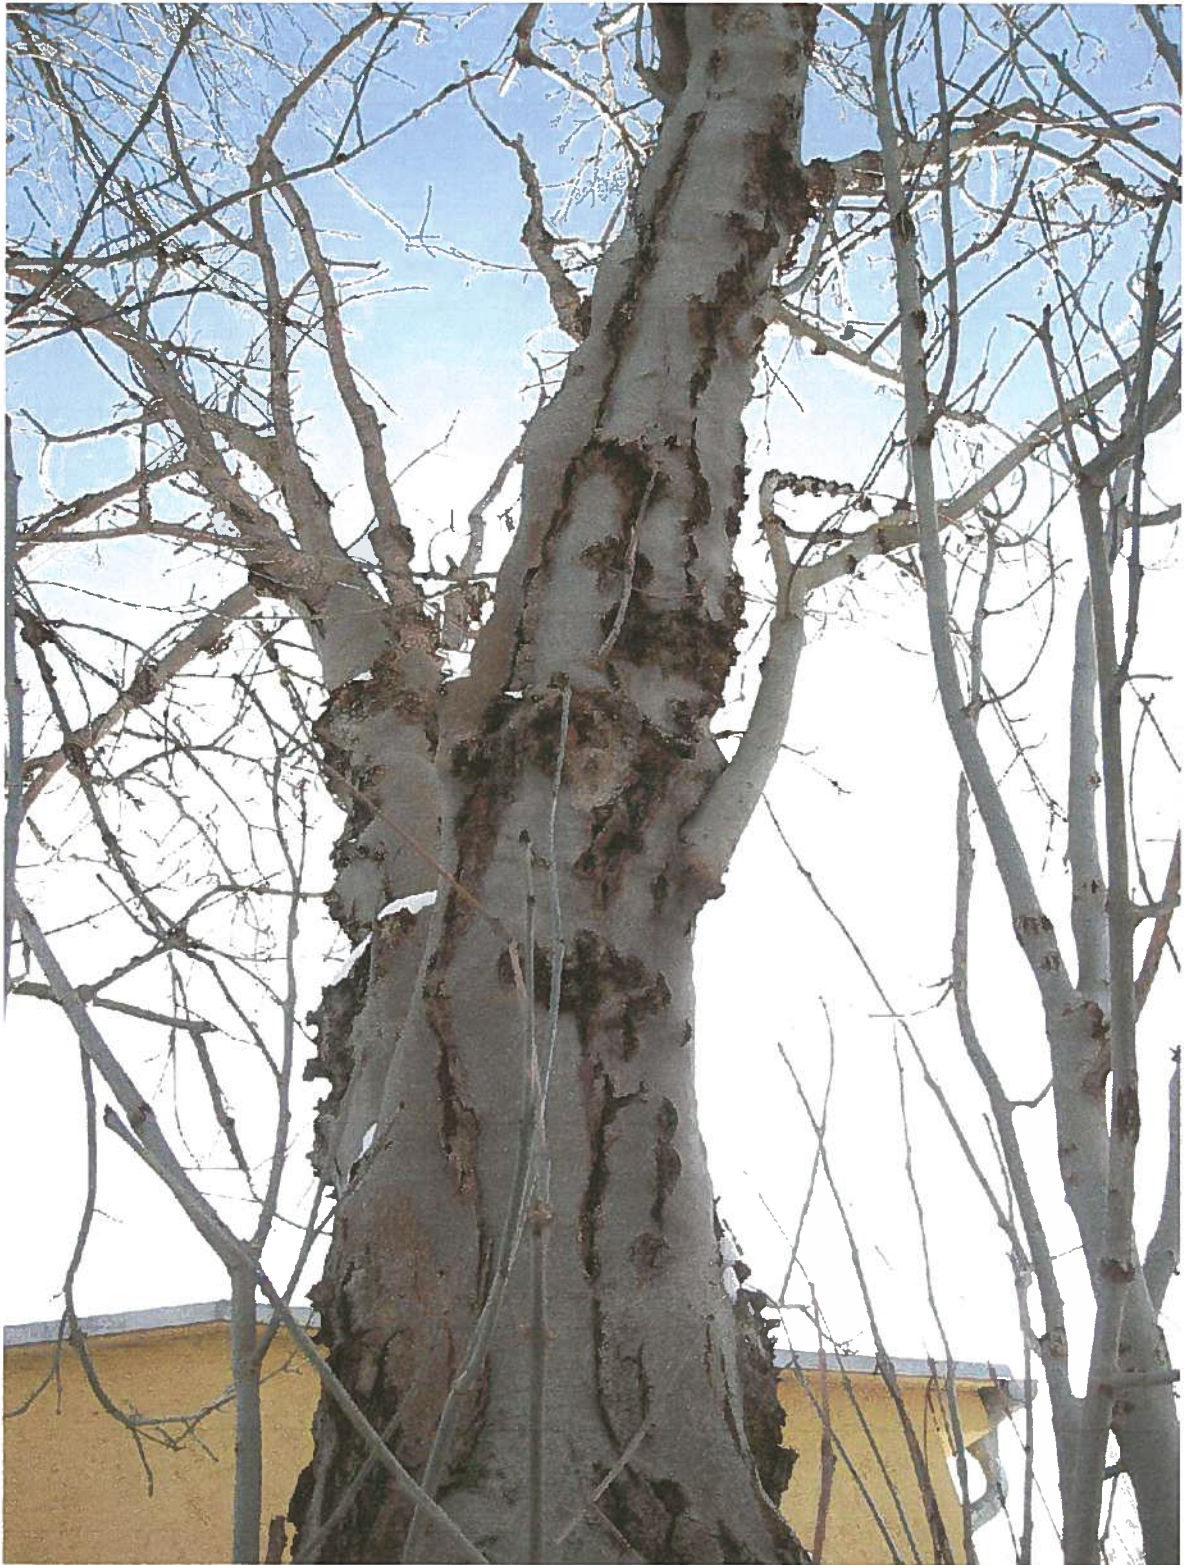
Baum Nr. 2 (vgl. Abb. 5) weist zahlreiche Rindenrisse, Rindenabplatzungen und kleine Hohlraumstrukturen auf.

**Abb. 5** Baum Nr. 2 mit Rindenrissen, Rindenabplatzungen und kleinen Hohlraumstrukturen

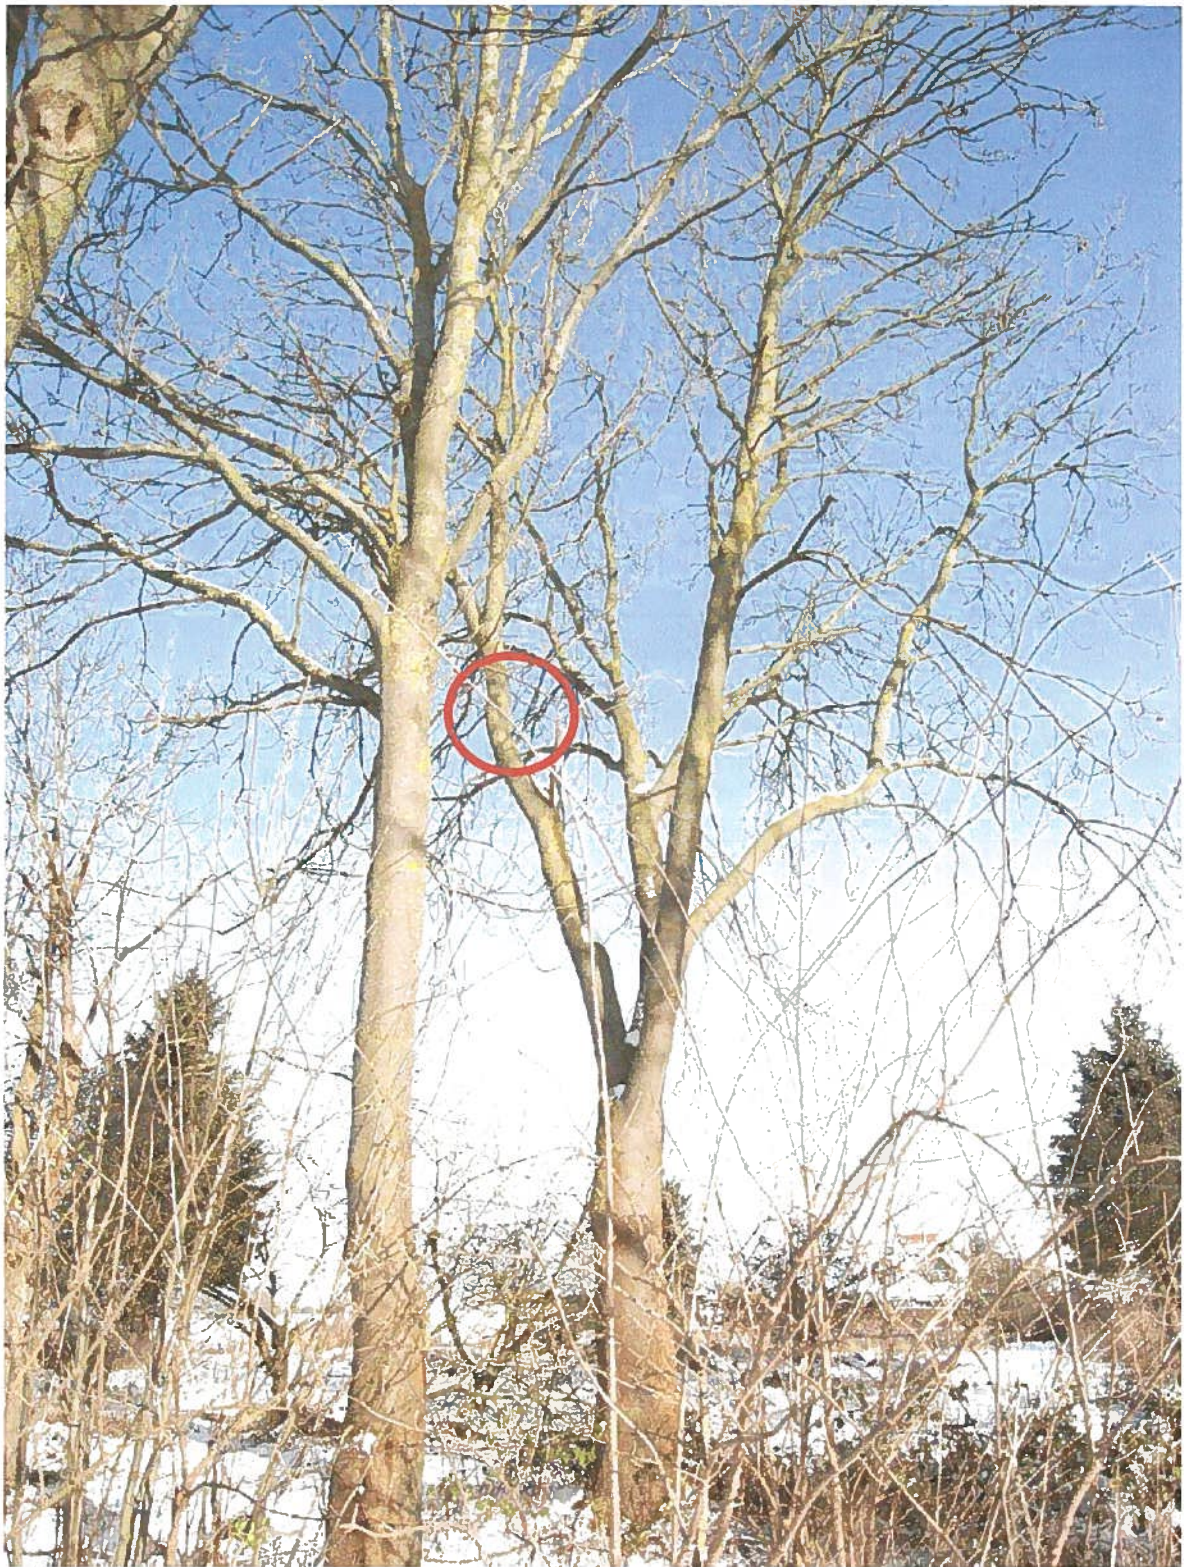
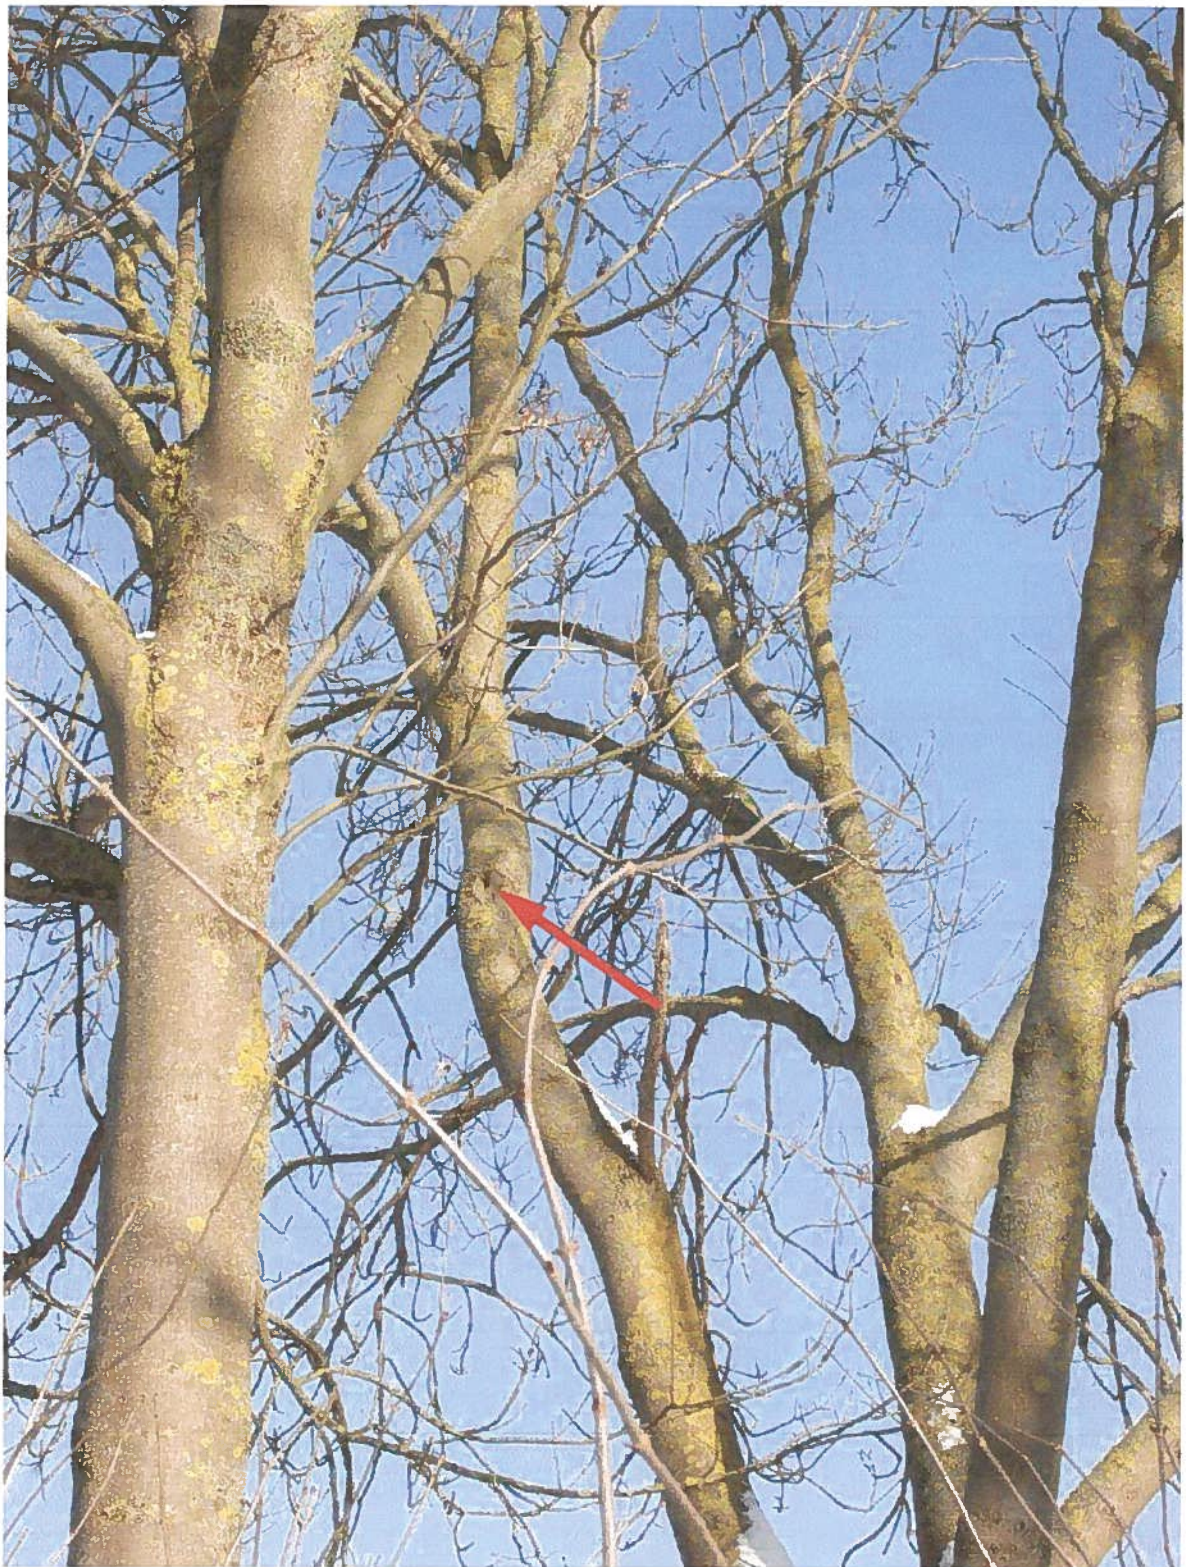
Baum Nr. 3 (vgl. Abb. 6, 7) weist eine Höhlung auf ca. 10 m Höhe, W-Exposition, an einem Ast auf.

**Abb. 6** Baum Nr. 3 mit Höhle an einem Ast (roter Kreis, vgl. Abb. 7)

**Abb. 7** Baum Nr. 3 mit Höhle (roter Pfeil, vgl. Abb. 6)

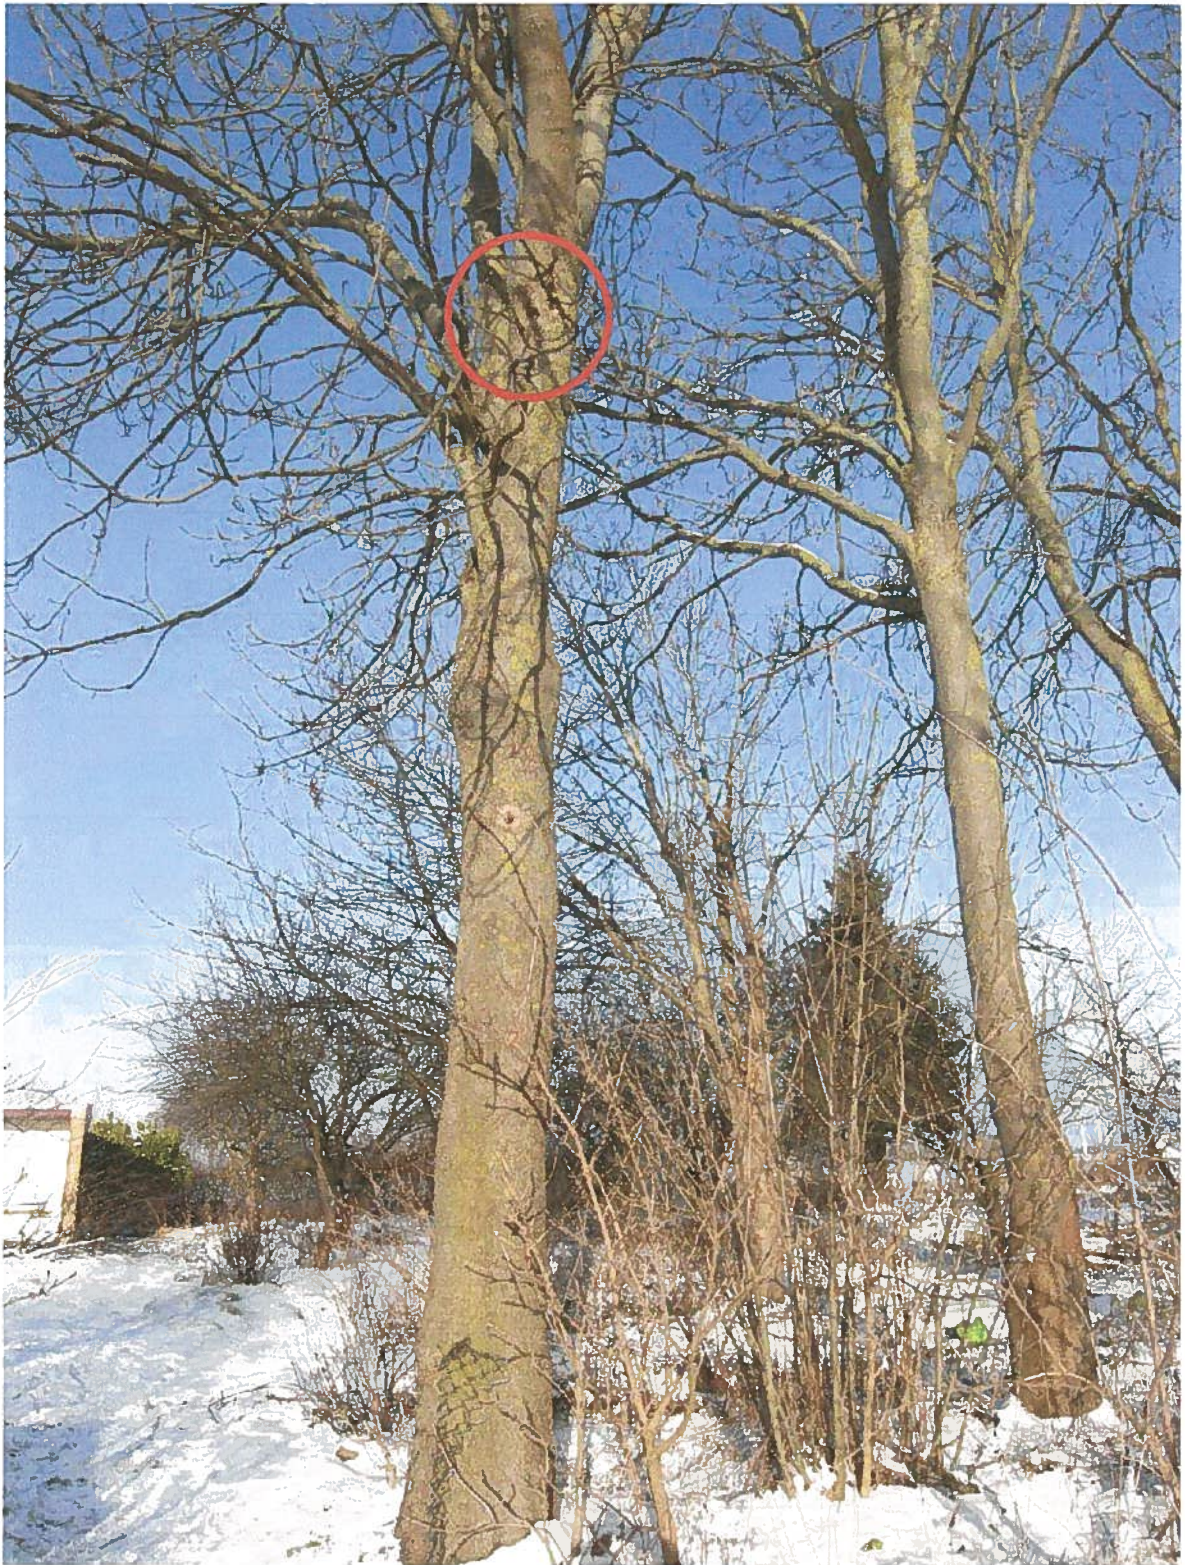
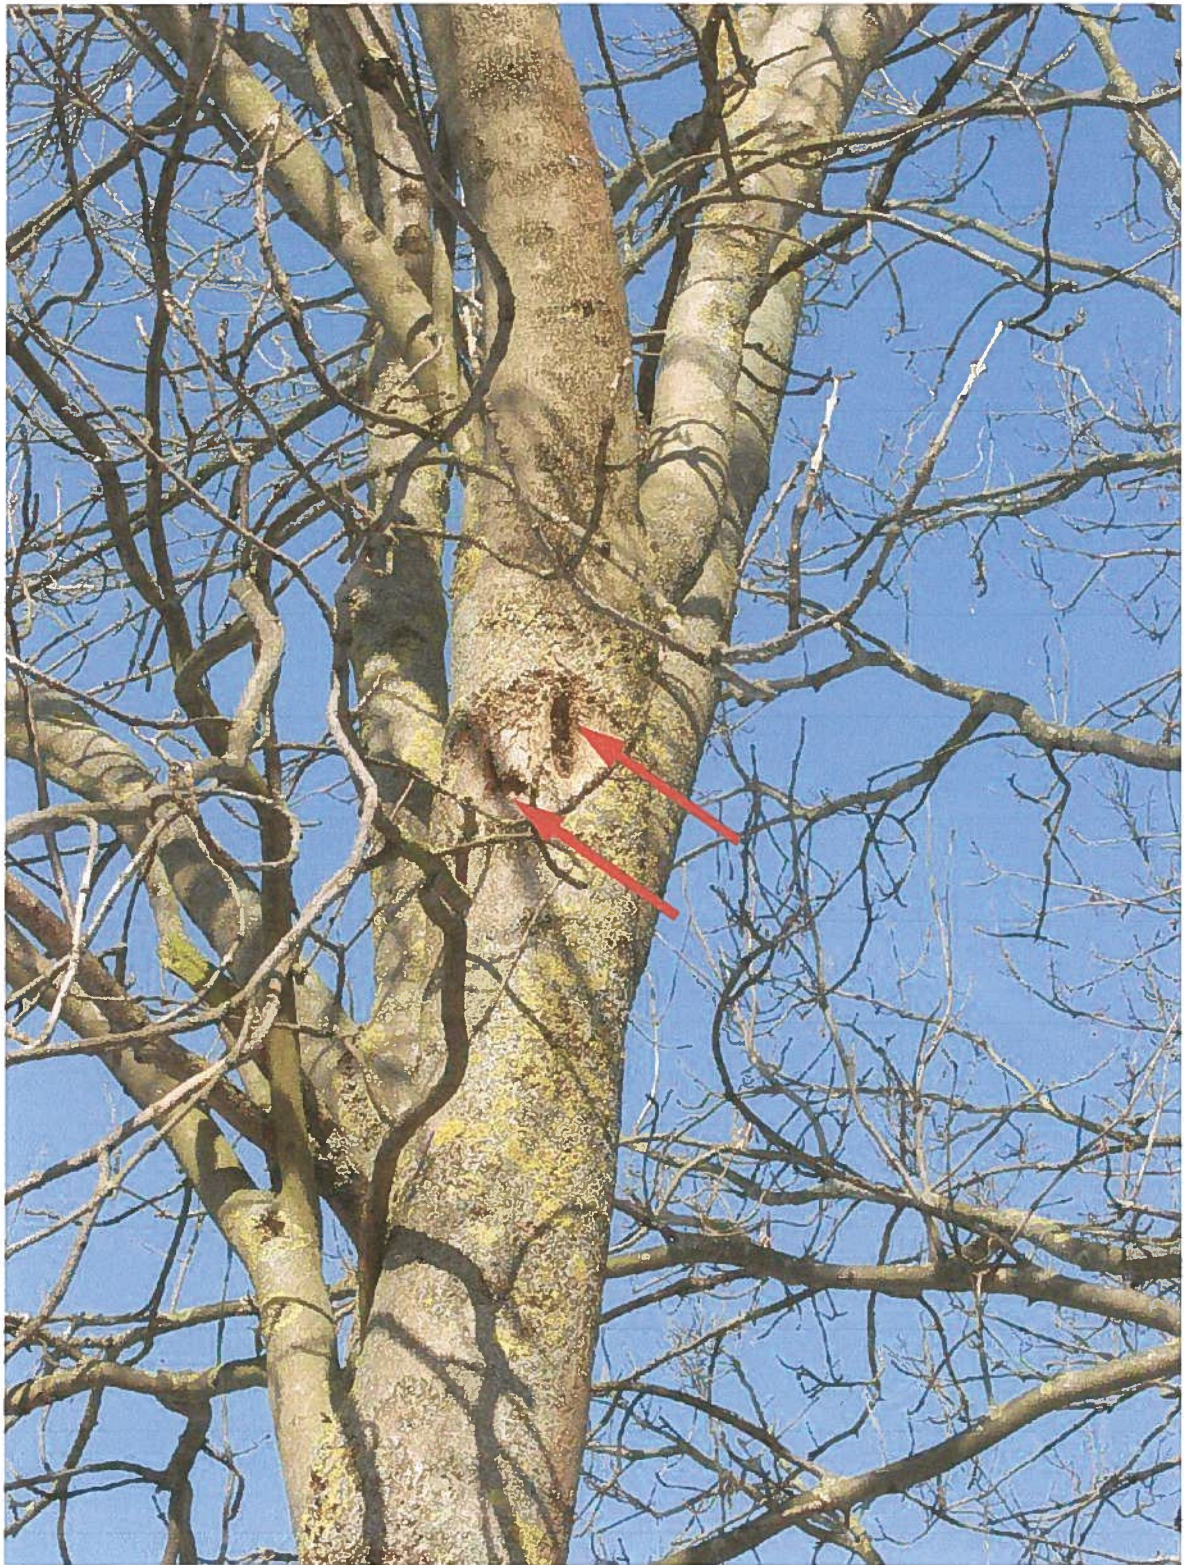
Baum Nr. 4 (vgl. Abb. 8, 9) weist Spaltenstrukturen auf.

**Abb. 8** Baum Nr. 4 mit Spaltenstrukturen (roter Kreis, vgl. Abb. 9)

**Abb. 9** Baum Nr. 4 mit zahlreichen Rindenrissen und Höhlungen (rote Pfeile, vgl. Abb. 8)

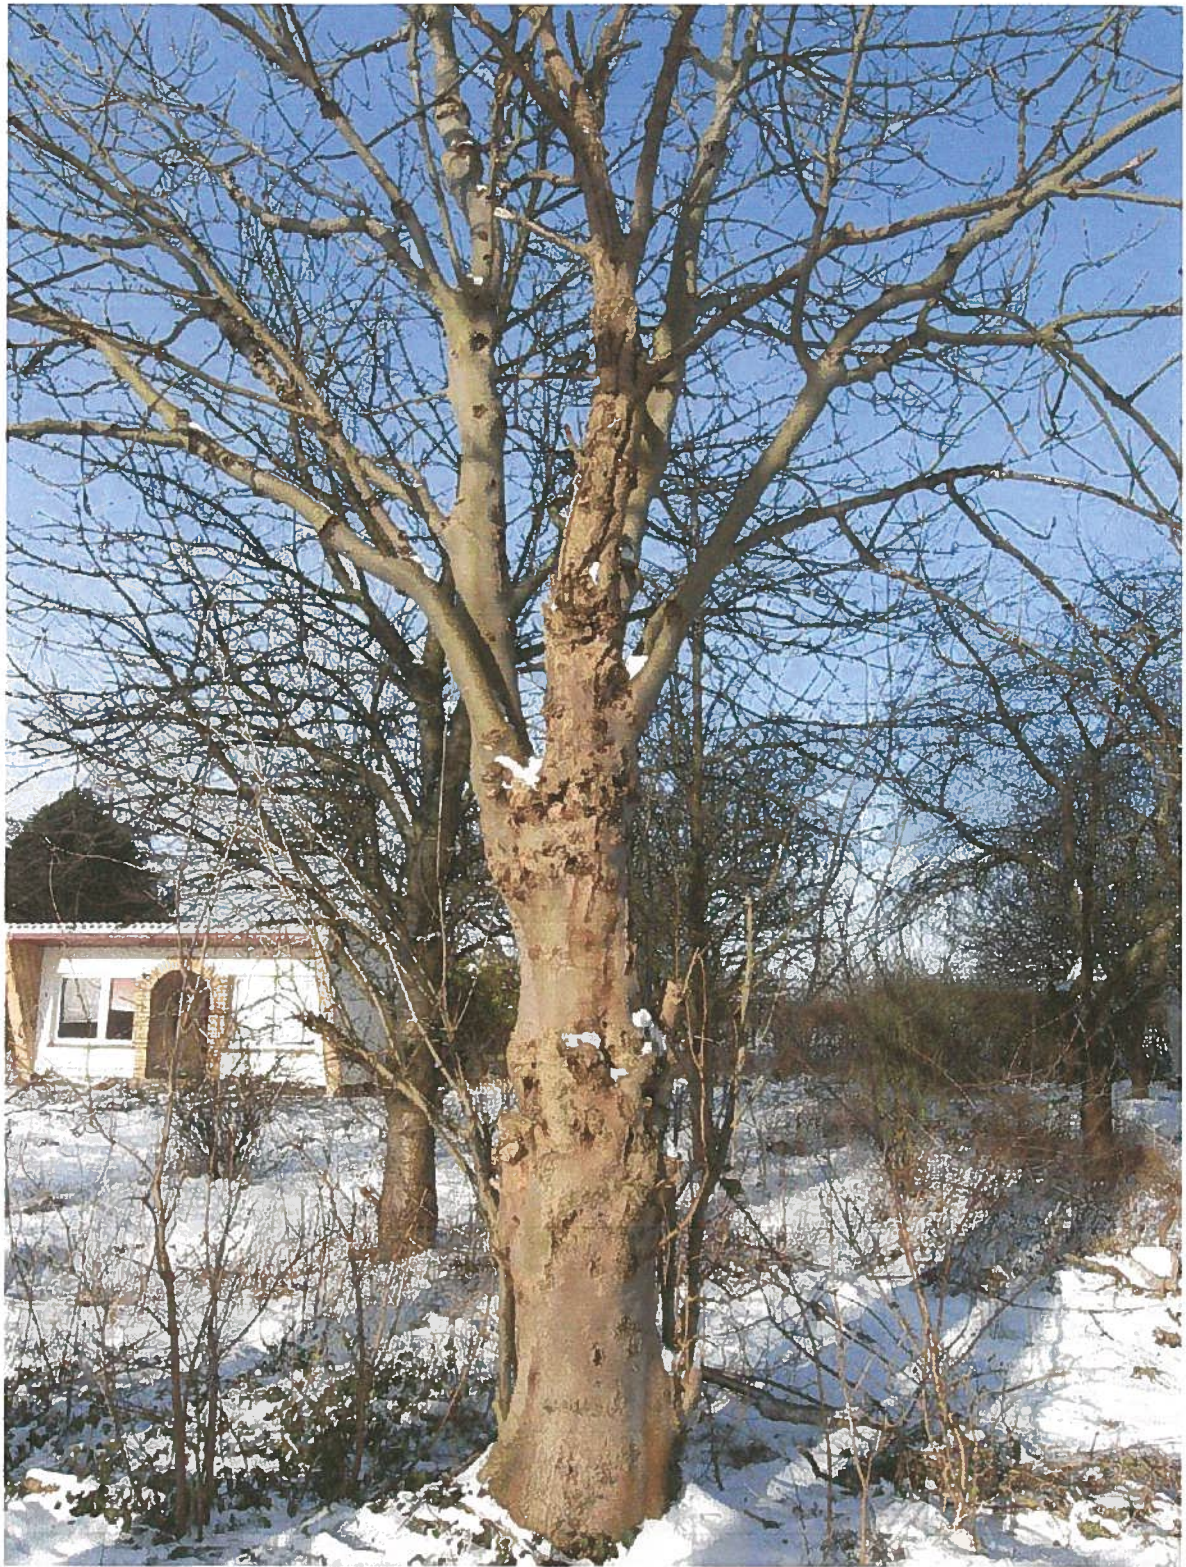
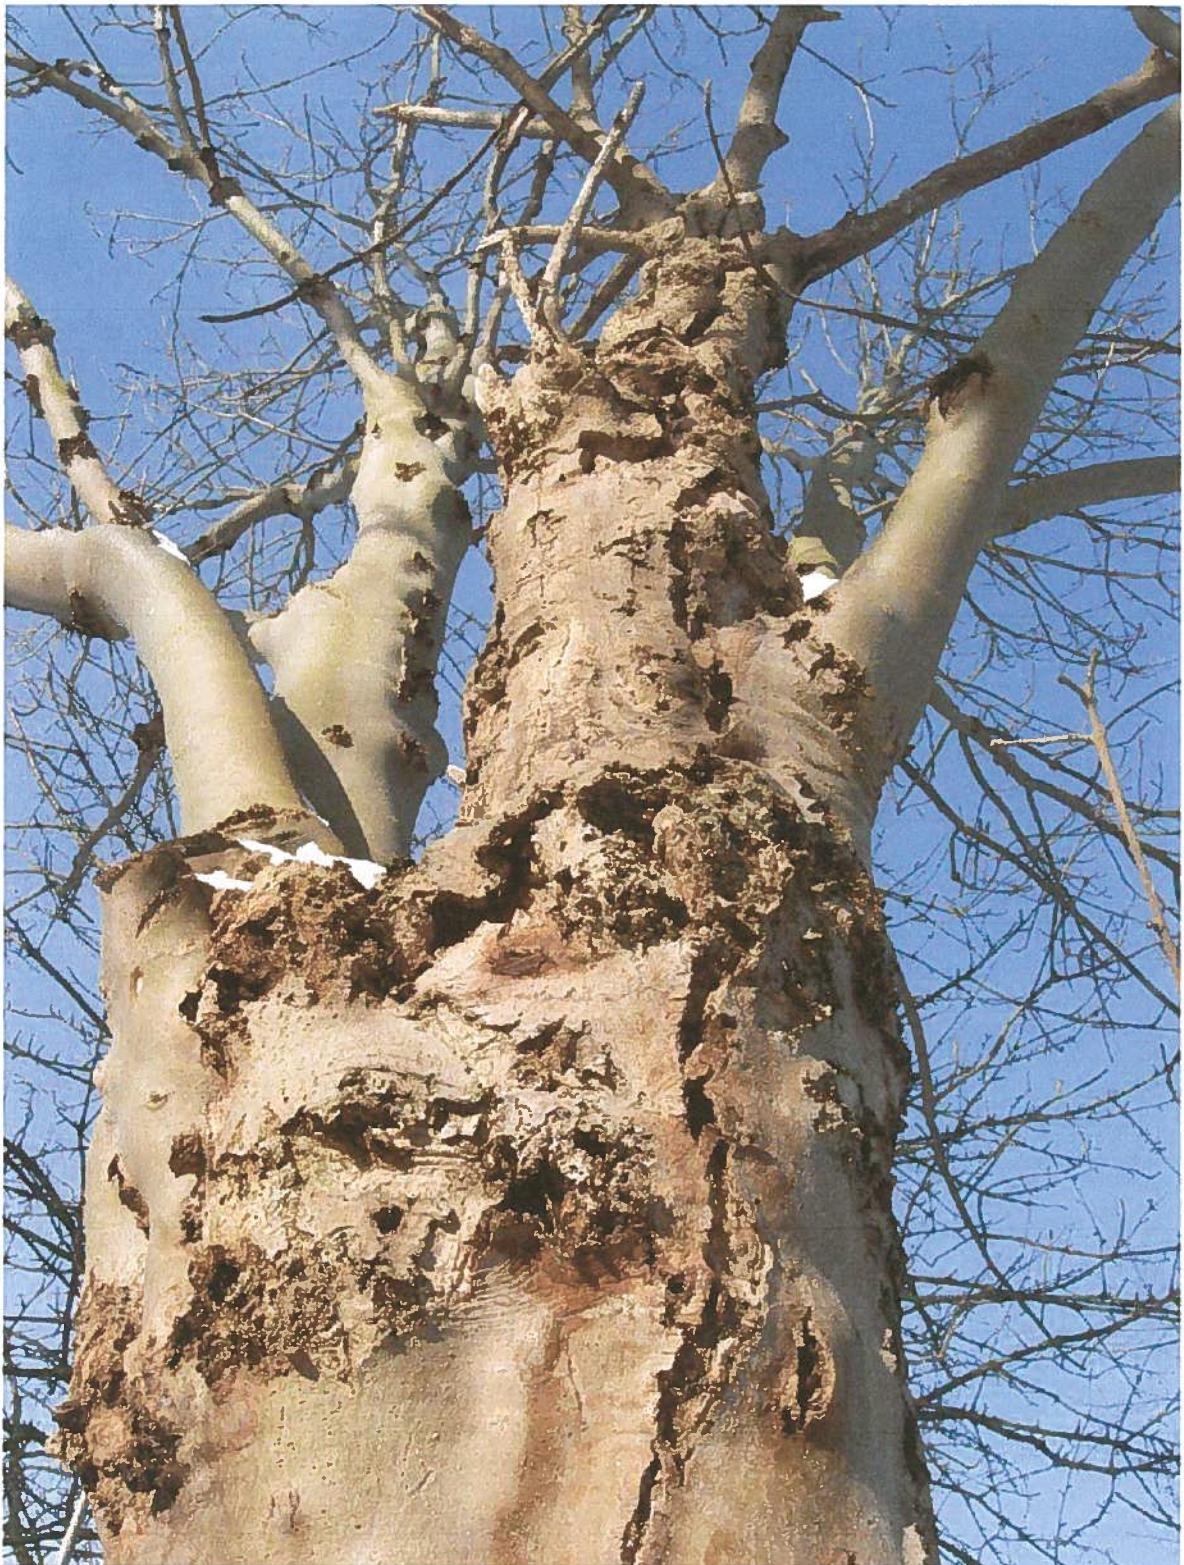
Baum Nr. 5 (vgl. Abb. 10, 11) weist zahlreiche Rindenabplatzungen, Risse und Höhlungen auf.

**Abb. 10** Baum Nr. 5 mit zahlreichen Rindenrissen und Höhlungen (vgl. Abb. 11)

**Abb. 11** Baum Nr. 5 mit zahlreichen Rindenrissen und Höhlungen (vgl. Abb. 10)
