# Analyse

### 6.1. Das entstehende Ortsbild

### 6.2. Ortstypikum Buch

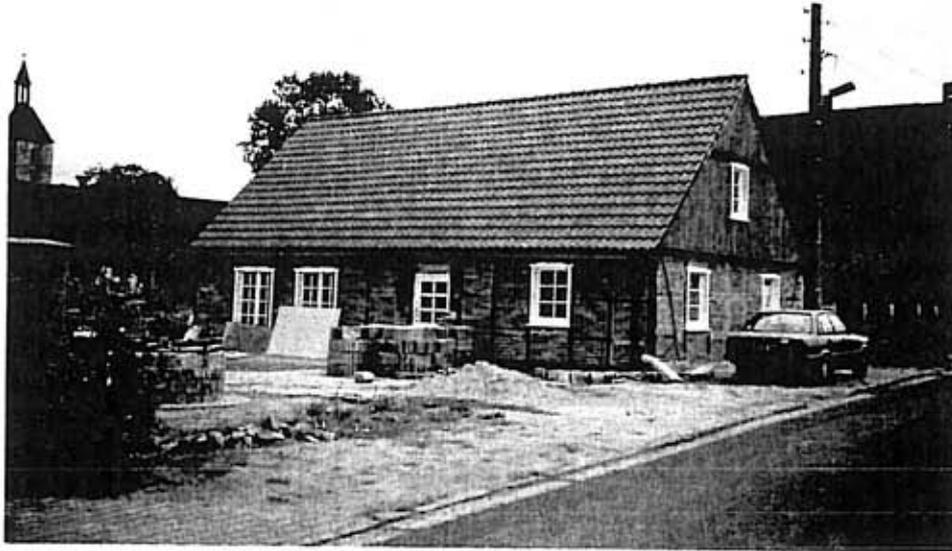
Zwei wieder hergestellte alte Fachwerkhäuser. Die Besitzer der Häuser zeigen reges Interesse an der Erhaltung und Wiederaufbau alter Bausubstanz. Jedoch sollte in Zukunft mehr Wert auf ortstypischen Materialeinsatz gelegt werden. Kunststoffenster und Türen sind im Fachwerk nicht empfehlenswert.

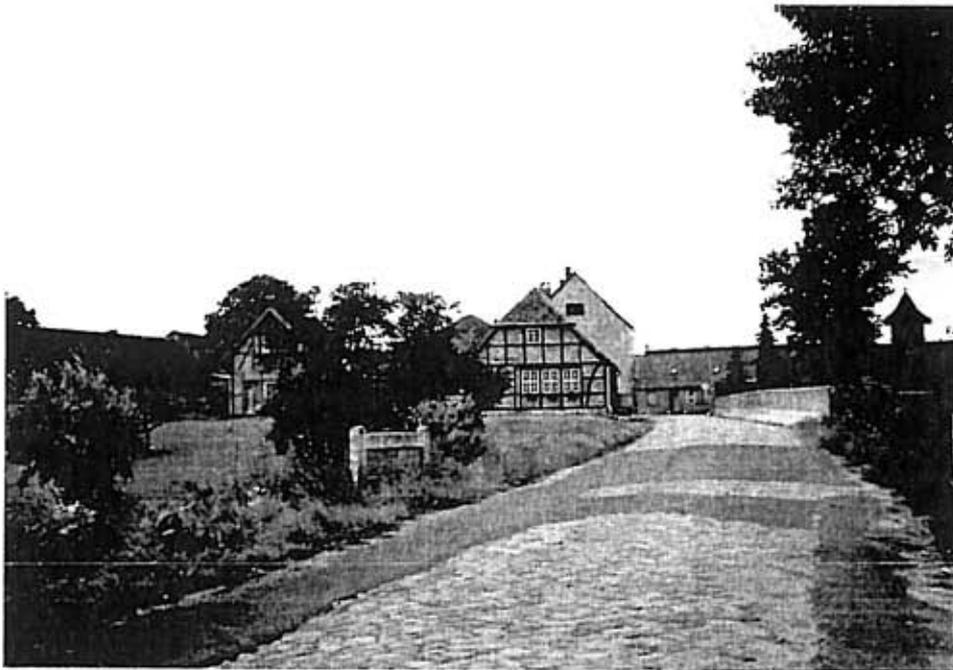
Hookstraße Nr. 25 - steht unter Denkmalschutz  
Ehemaliges Stallgebäude und Wohnhaus werden jetzt gemeinsam zu Wohnzwecken genutzt.

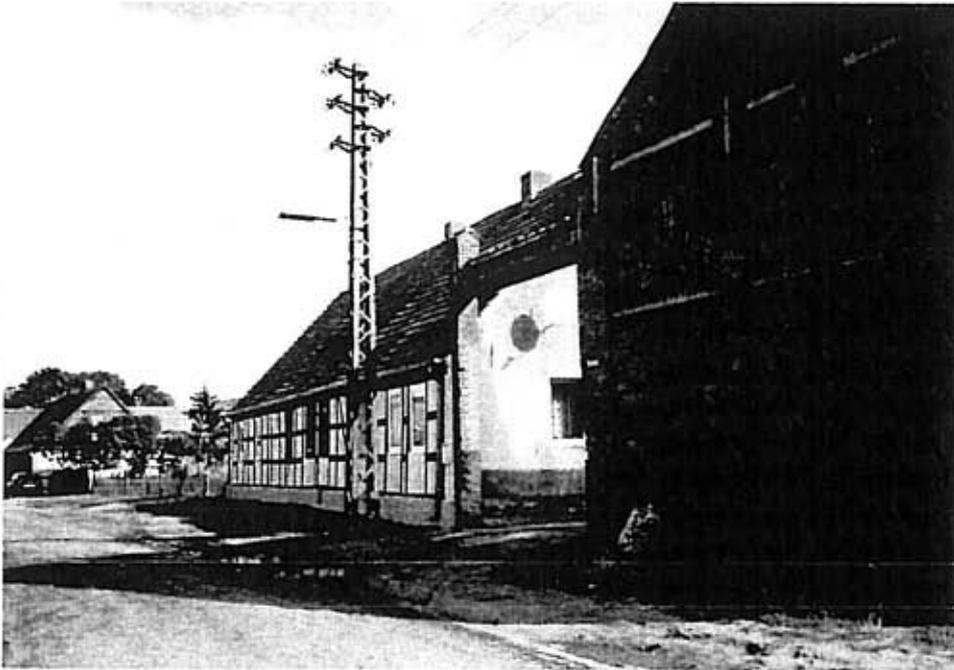
Ortstypisches Fachwerkhaus mit großer Gehöftauffahrt und großem Nebengebäude

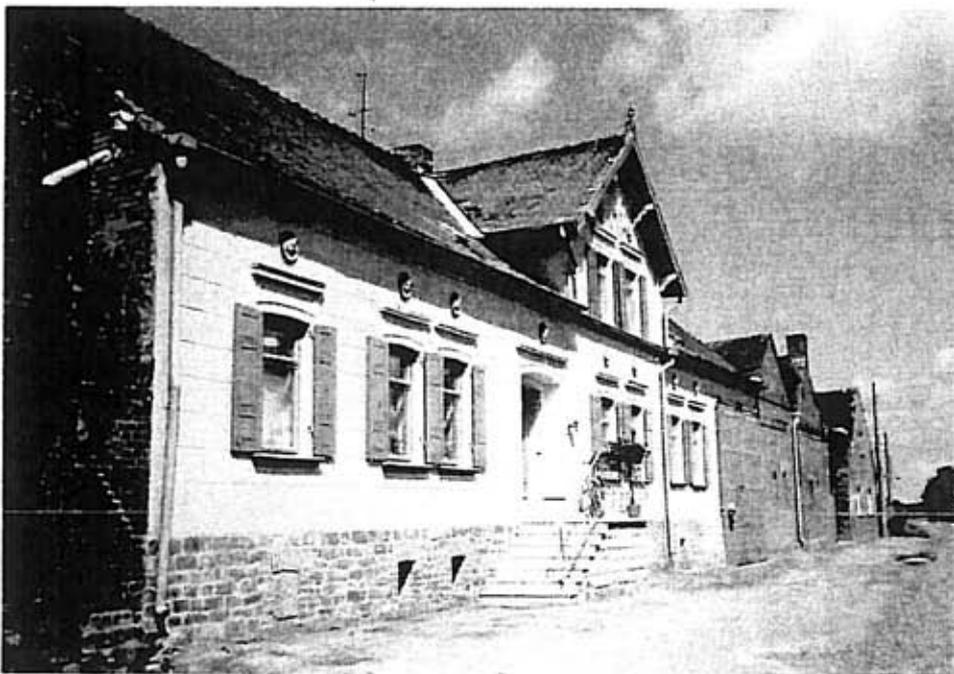
Schön und dorftypisch wieder hergestellte Fassade eines alten Wohnhauses mit ortstypischer Biberschwanzdeckung und Fensterläden.

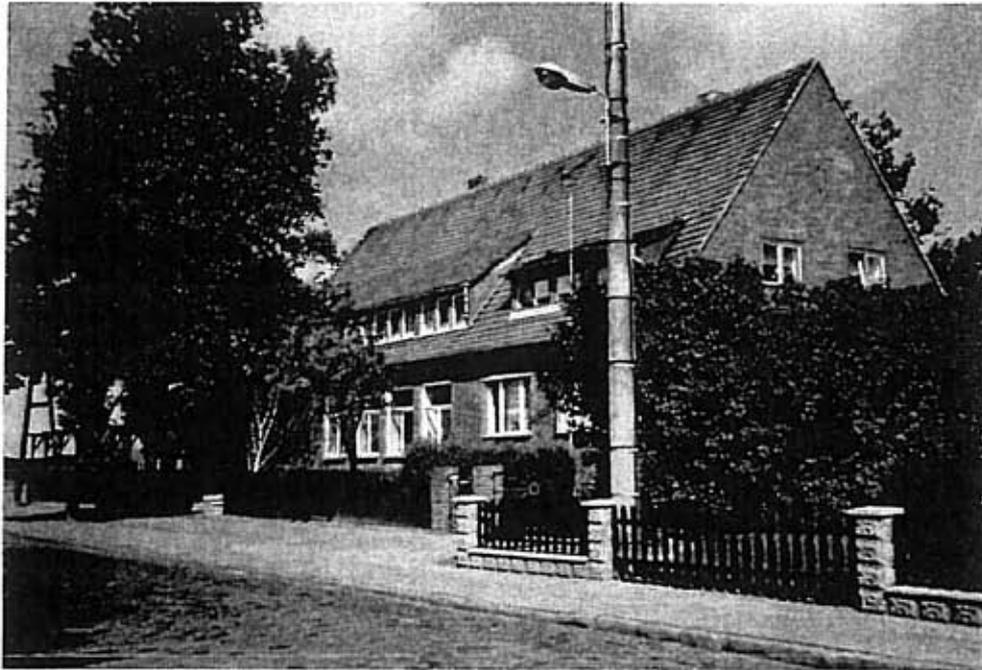
Großes Wohnhaus, zum Teil auch als Gaststätte genutzt, mit dorftypischen Lattenzaun und einem Vorgarten mit viel Grün.

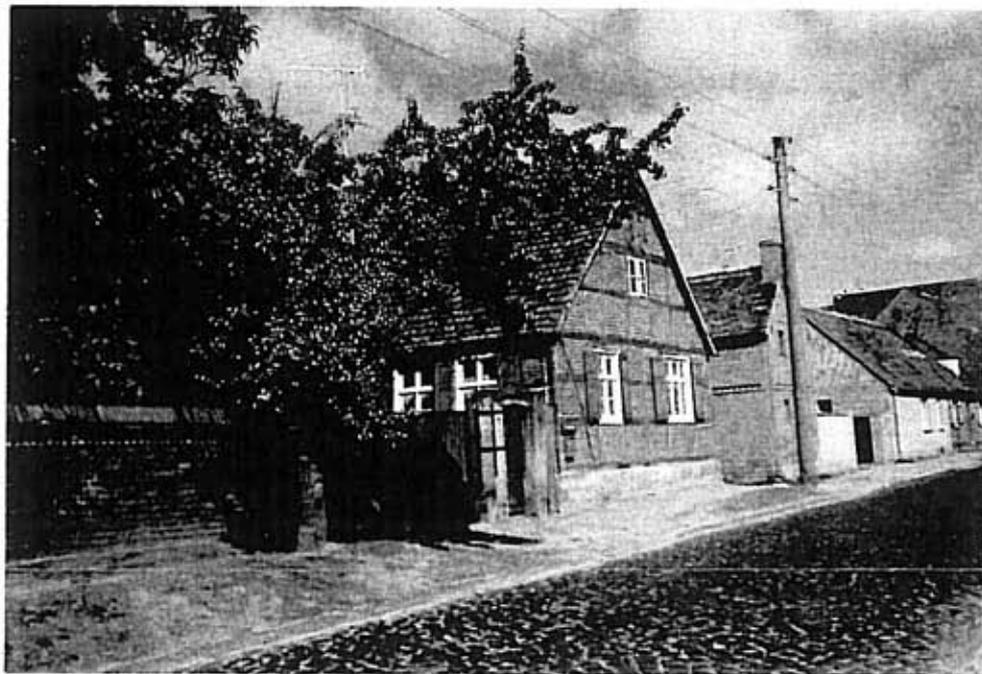
Ins Dorfbild passendes altertümliches Fachwerkhaus mit roter Ziegelmauer und Obstbaum neben der Toreinfahrt. Wünschenswert wäre auch die Erhaltung der Fensterläden.

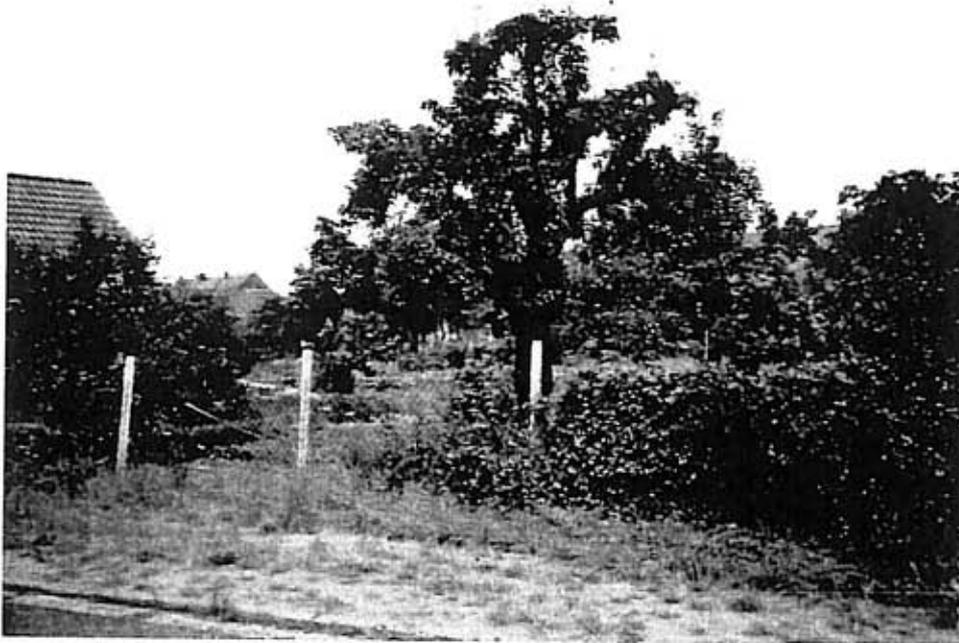
Innerhalb der Ortslage lockern Gärten an einigen Stellen das relativ dicht bebaute Dorfbild auf. Bei einer Einzäunung mit Maschendraht wäre eine Berankung empfehlenswert.

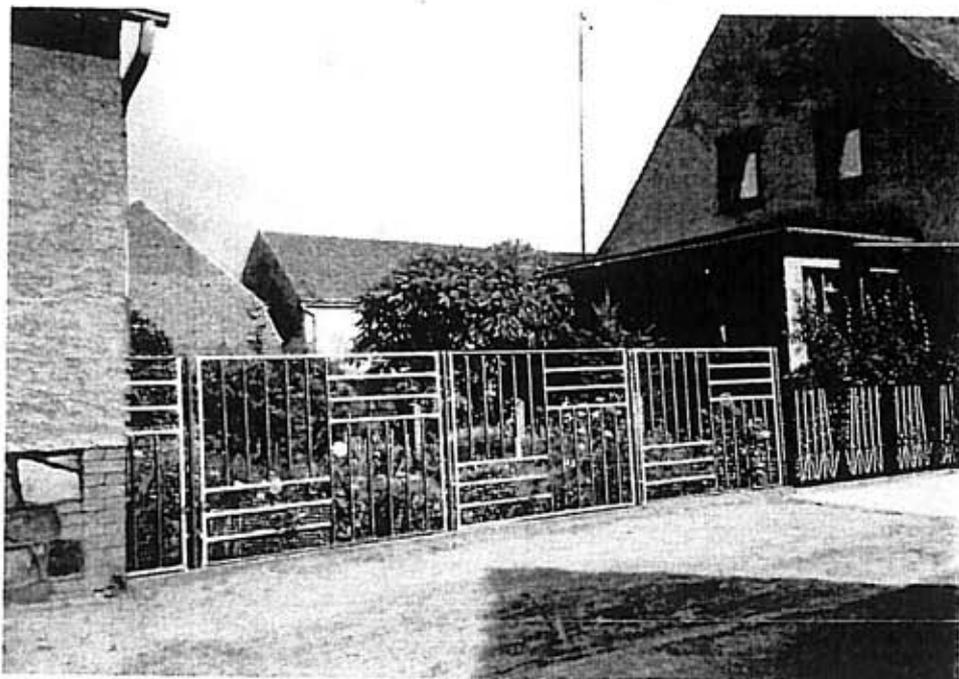
Ein übersichtlich und einladend wirkender Vorgarten. Verbesserungswürdig wären der Zaun und der Vorbau des Hauses. Mittels eines Staketenzaunes und Änderung der Dachneigung des Vorbaus könnte der Gesamteindruck verbessert werden.

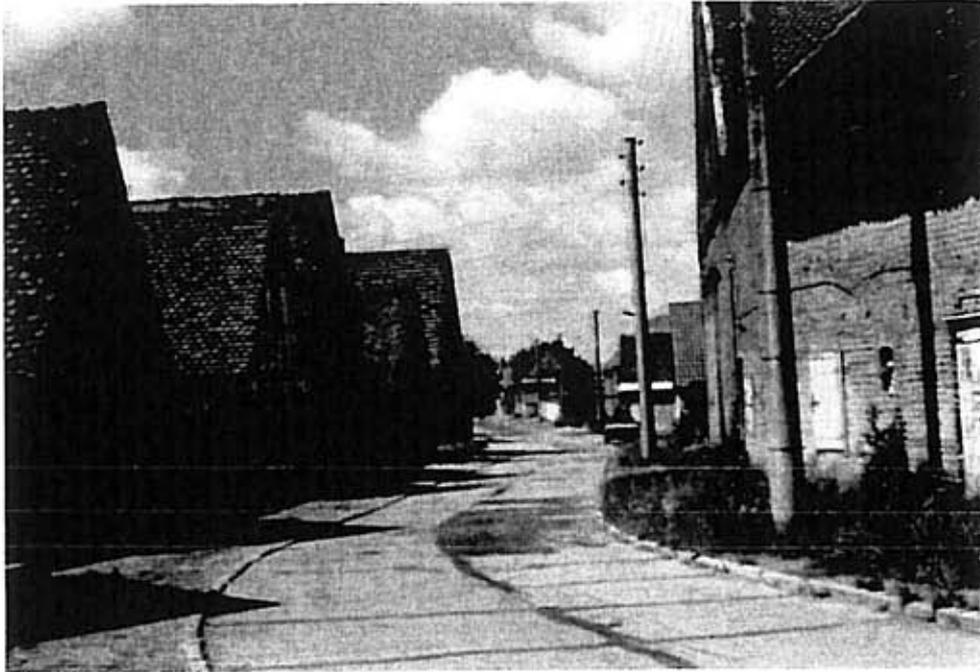
- Hookstraße -

Die schmalen Straßen machen den Zugang zu jedem Gehöft möglich. Doch ist hier eine Bepflanzung mit ortstypischen Obstbäumen unmöglich. Empfehlenswert in diesen Bereichen ist ein Grünstreifen bzw. Kletterpflanzen, die mit ihrem Grün das Straßenbild harmonischer verlaufen lassen.

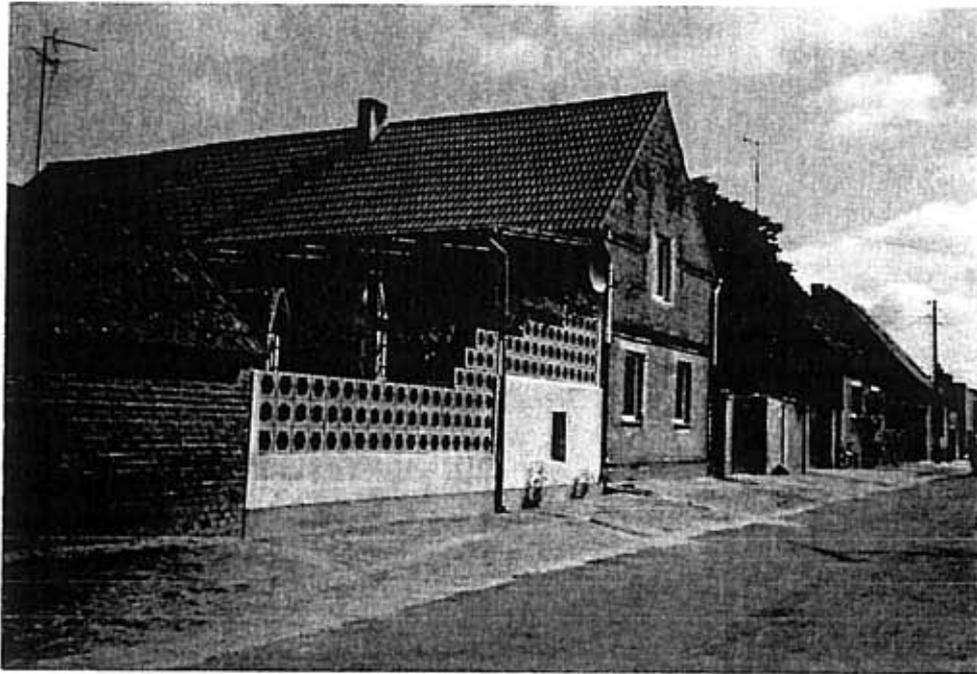
Eine rote Ziegelmauer würde sich besser ins Dorfbild eingliedern

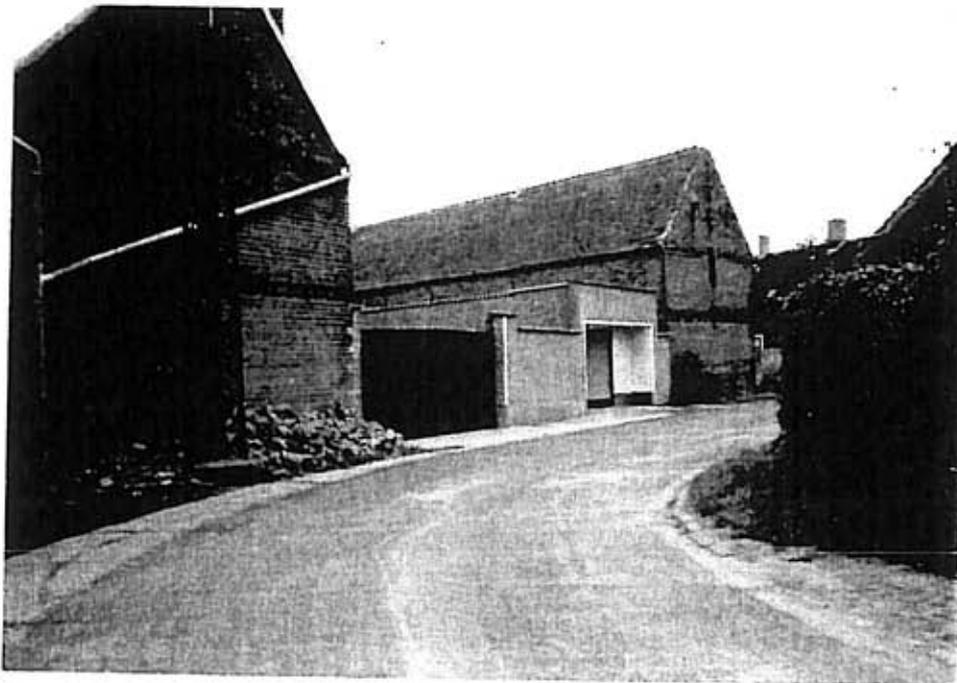
Nicht selten trifft man Nebengebäude als sogenannte "Flachdachkisten" an. Sie wirken im Dorf fremd.

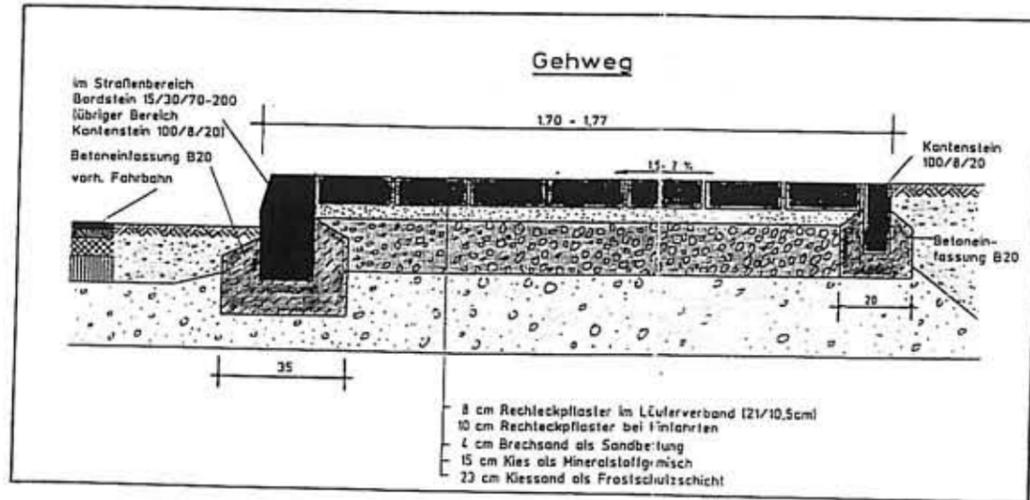
Straßenquerschnitt

Regelquerschnitt

Ein Gehweg an der nördlichen Seite der Chausseestraße wurde bereits geplant.

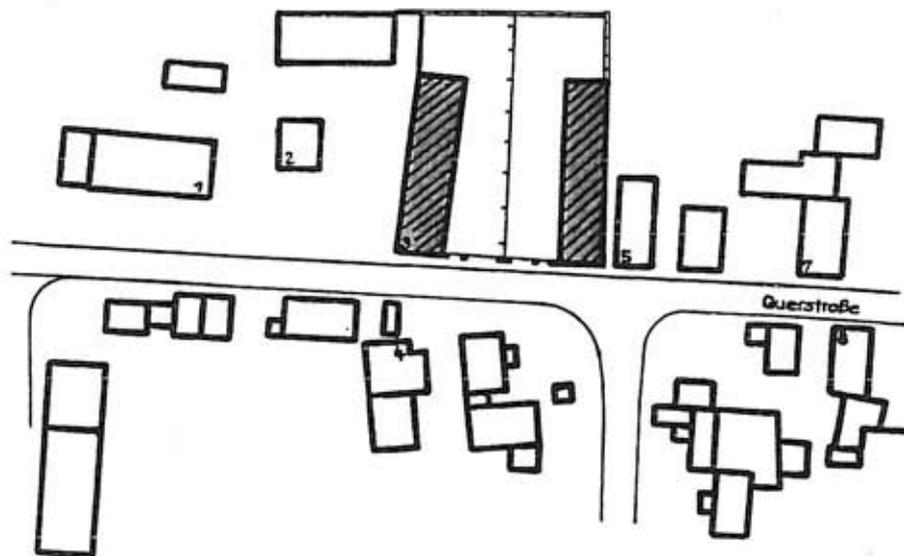
## Umnutzungsvorschlag - Querstraße Nr. 3

Das Anwesen gehört zum Eigentum der Agrargenossenschaft. Das Fachwerkgebäude im Vordergrund steht leer. Das parallel dazu stehende Stallgebäude ist nur teilgenutzt. Zwischen den beiden Gebäuden befindet sich ein großflächiger Hof. Für den Ort wäre es wünschenswert, wenn diese Gebäude erhalten bleiben.

Das Grundstück könnte geteilt und die beiden Gebäude zu Wohnzwecken umgebaut werden. Zwei separate Hofeinfahrten würden, wenn es zum Verkauf des Objektes kommen würde, die Trennung des Grundstücks unterstützen. Der Kostenaufwand für die Erhaltung dieses ortsbildprägenden Bauernhofes wäre halbiert, wenn sich zwei unabhängige Eigentümer fänden, um diese Gebäude zu sanieren.

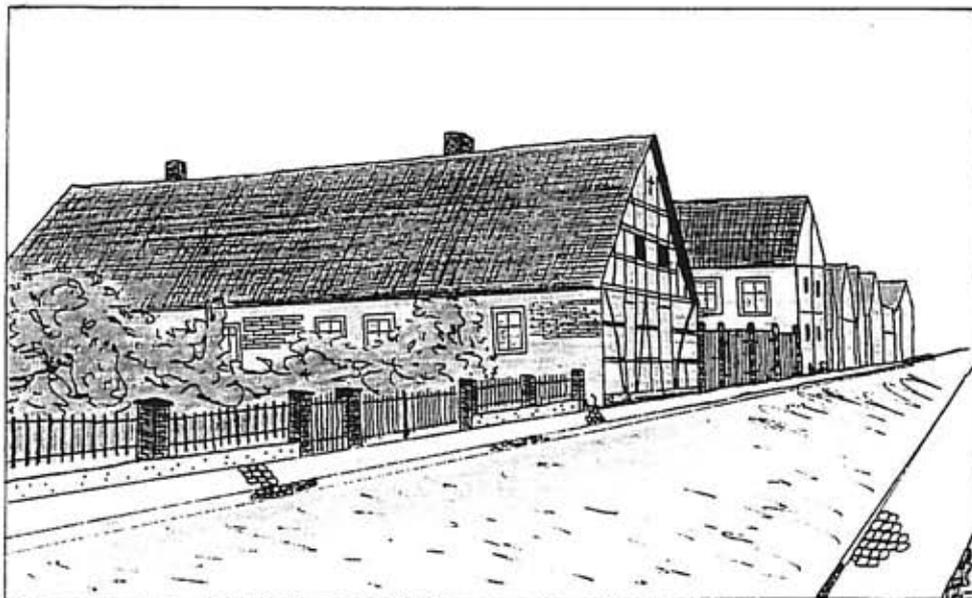
Die Skizze zeigt wie es nach dem Umbau aussehen könnte.

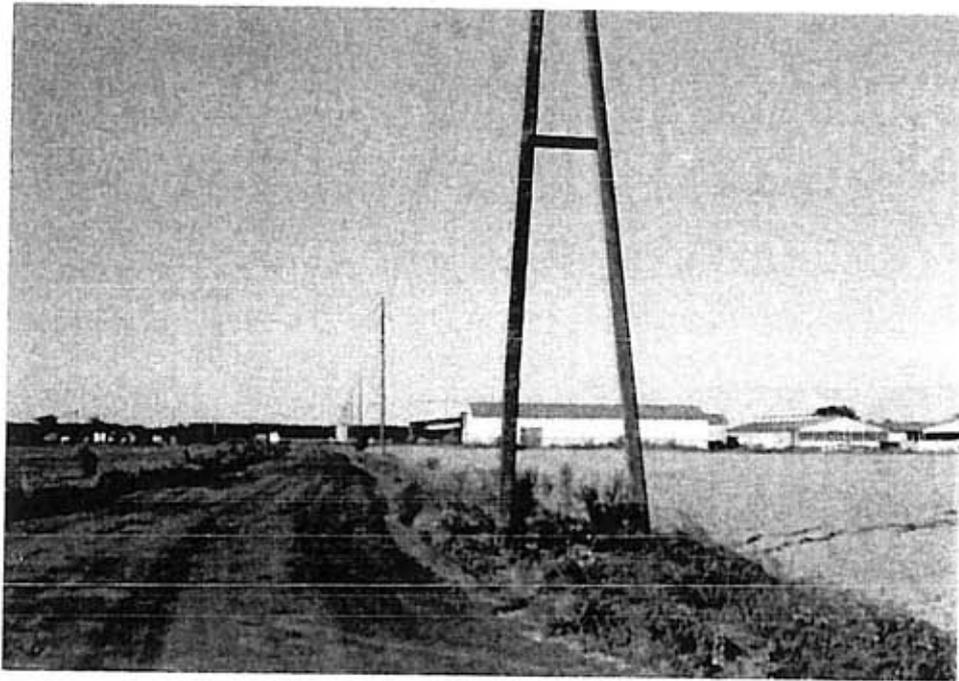
Die enge Verflechtung von Dorf und Landschaft ist kennzeichnend für jede ländliche Gemeinde. Der Ort liegt in mitten landwirtschaftlicher Nutzflächen. Um den Ort liegen Nutzgärten, die mit ihren Bäumen und Sträuchern einen grünen "Gürtel" bilden. Der nordöstliche Ortsrand zeigt Mängel der Einbindung in die Landschaft. Der große Stallkomplex der Agrargenossenschaft steht nicht im Bezug zur Landschaft und bedarf einer Begrünung.

Durch standortgerechte Bepflanzungen mit Sträuchern und Bäumen können nackte Bauungsränder abgedeckt und die Übergänge zur freien Landschaft gemildert werden. Wie im Analyseplan zu sehen, fehlen an einigen Straßen und Bereichen Anpflanzungen zur Raumgliederung. Große Aufmerksamkeit sollte auf die Gestaltung der Breiten Straße gelegt werden. Sie stellt für das Dorf einen gewissen Mittelpunkt dar und bietet durch ihren über 19 m breiten Freiraum genügend Platz für einen Straßenkörper, Gehweg und Begrünung. Von altersher befanden sich entlang der Breiten Straße Obstbäume. Heute zieren nur noch vereinzelte Bäume das Dorfbild.

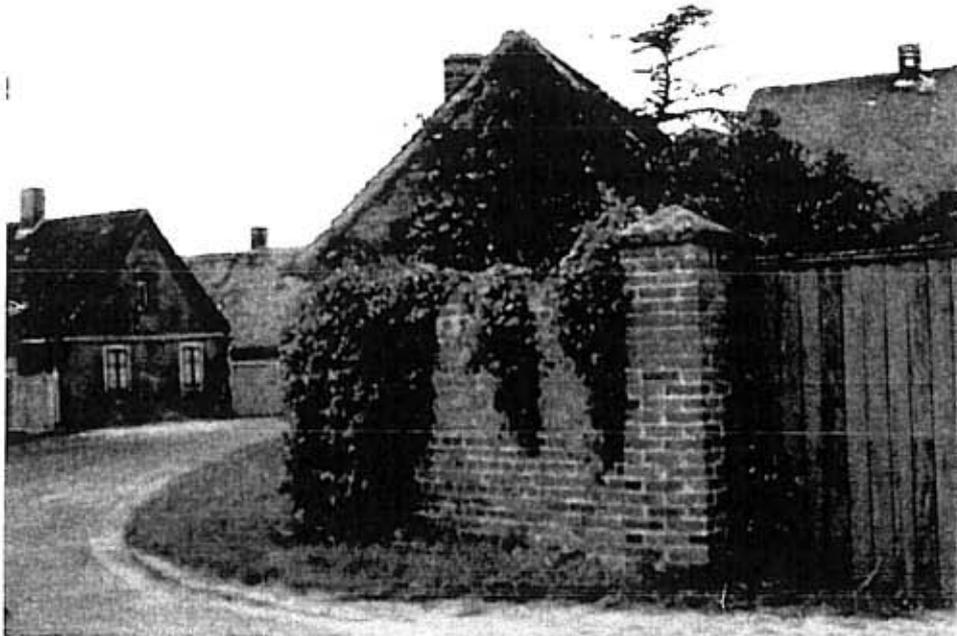
Mangelhaft ist auch die Begrünung in der Kirchstraße sowie im Bereich der Bushaltestelle. Die übrigen Straßenverläufe bieten wenig Platz zur Begrünung. Um trotzdem das Ortsbild harmonisch zu gestalten, könnte eine berankte Mauer oder Hauswand durchaus Abwechslung in das sonst monoton verlaufende Straßenbild bringen.
