GUTACHTEN
Nr.: 0905 112

B-Plan 84 Gemeinde Ratekau,
Orientierende Altlastenuntersuchung/Beurteilung der Versickerungsfähigkeit von oberflächennah anstehenden Böden

Bebauungsplan Nr. 84 der Gemeinde Ratekau
Beurteilung der Versickerungsfähigkeit von oberflächennah anstehenden Böden und orientierende Altlastenuntersuchung

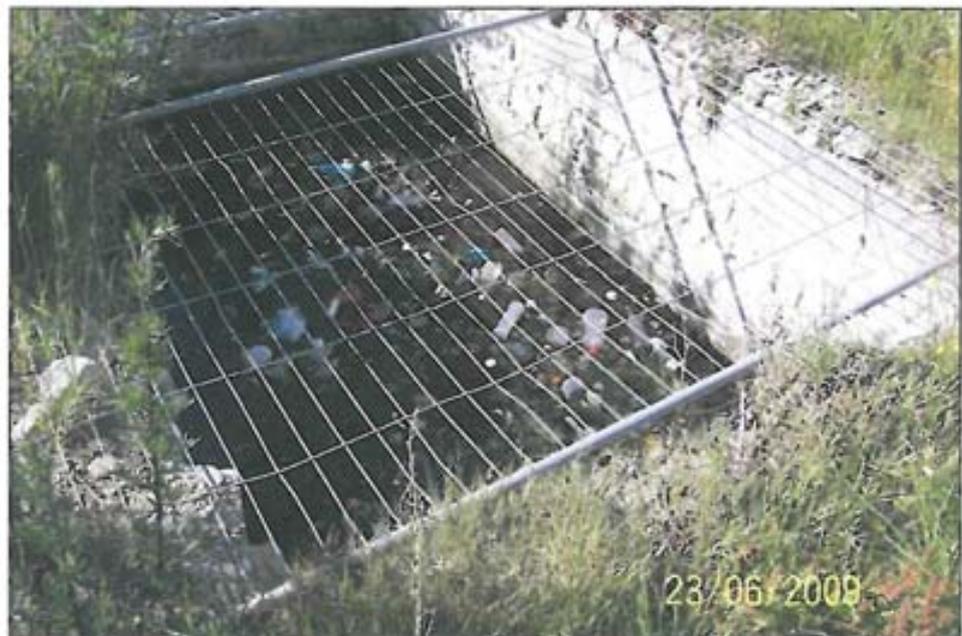
Im Rahmen der Begehung wurde eine offene, gefüllte und provisorisch mittels eines darübergelegten Bauzaunes gesicherte Kloakengrube vorgefunden (vgl. Abb. 03).

Abb. 03: Offene, gefüllte Kloakengrube (vgl. Anlage 01).

Die im Südwesten der Untersuchungsfläche befindliche gefüllte Kloakengrube ist aus Vorsorgegründen (erhebliche Unfallgefahr) zu entleeren, der Unrat ist fachgerecht zu entsorgen.

Aus bautechnischen Gründen ist es darüber hinaus empfehlenswert, auch die gemauerte Kloakengrube zurückzubauen.

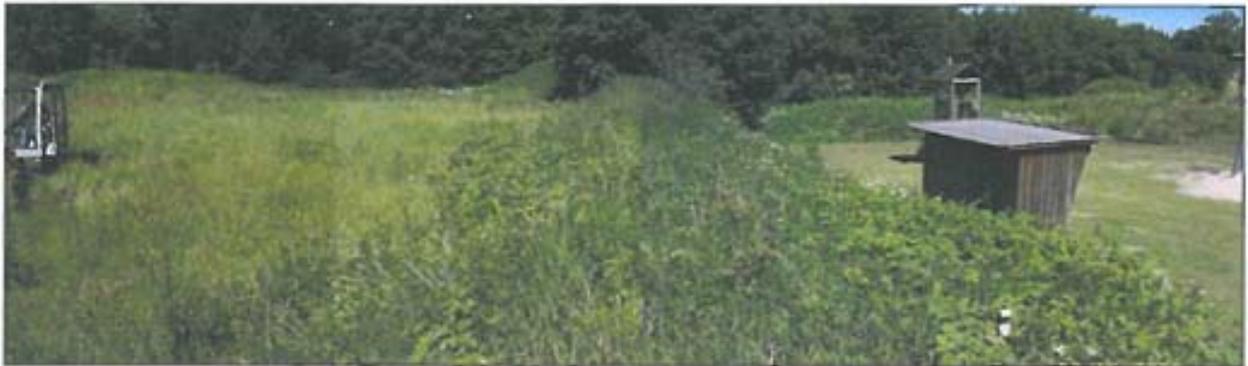
Im nordwestlichen Bereich der Untersuchungsfläche ist ein Geländesprung von etwa 1,5 m auffällig. Dort wird eine Brachfläche durch einen Wall von einem wesentlich tiefer gelegenen Spielplatz getrennt (vgl. Abb. 04).

Aufgrund des Niveauunterschiedes ist für die höher gelegene Fläche eine Auffüllung zu vermuten.

Abb. 04: Geländesprung von einer Brachfläche im Nordwesten der Untersuchungsfläche zum tiefer gelegenen Spielplatz.

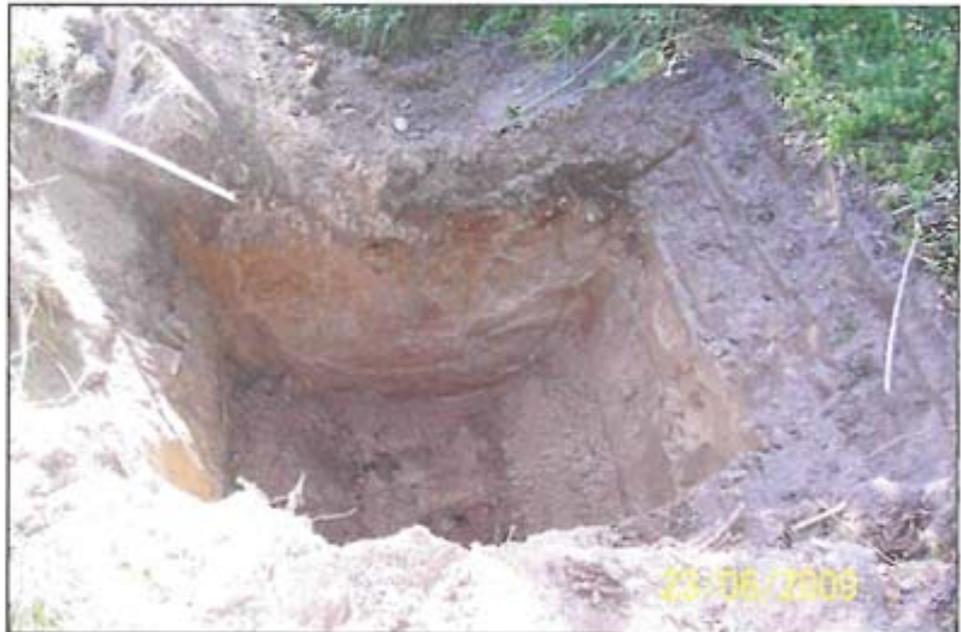
In der Schürfgrabung S 01 (vgl. Anlage 01) wurde lediglich ein geringmächtiger Auffüllungshorizont festgestellt, der als Mutterboden angesprochen wurde. Im Liegenden des Mutterbodens standen bis zur Endteufe von 2,0 m Sande an (vgl. Abb. 05).

Abb. 05: Schürfgrabung S 01: Hier standen unter einer Mutterbodenauflage Sande bis zur Endteufe von 2,0 m an.

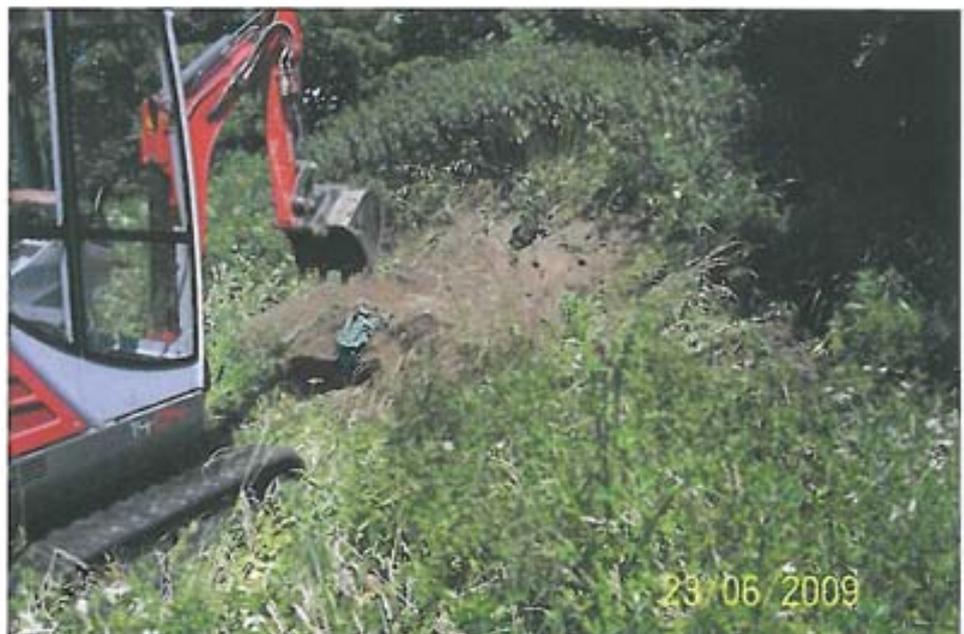
Die Schürfgrabung S 07 wurde in einem von Brennnesseln überwucherten Haufwerk im Norden der Untersuchungsfläche angelegt. Dort wurden neben Steinen, Bauschutt und Pflanzenabfällen Hausmüll-typische Ablagerungen vorgefunden (vgl. Abb. 06).

Abb. 06: Schürfgrabung S 07: In einem Haufwerk im Norden der Untersuchungsfläche wurden Hausmüll-typische Ablagerungen festgestellt.

Die Probe 7/1 aus der Schürfgrabung S 07 (Haufwerk mit Hausmüll-Bestandteilen, vgl. Abb. 07) zeigt gegenüber MP A und MP B lediglich geringfügig höhere Schwermetallgehalte auf, die jedoch immer noch als völlig unauffällig zu bezeichnen sind.

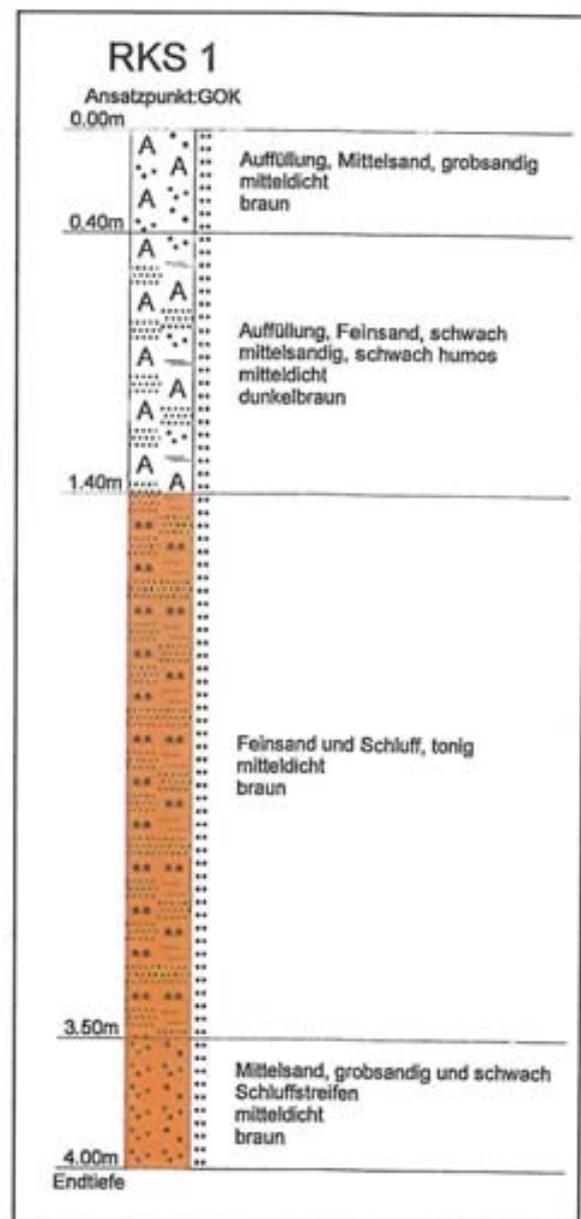
In der Rammkernsondierung (RKS) 1 wurde eine 0,40 m mächtige Mutterbodenauf-lage aus einem grobsandigen Mittelsand er-bohrt. Im Liegenden des Mutterbodens fol-gen bis zu einer Tiefe von 1,40 m u. GOK Auffüllungen aus schwach mittelsandigem, schwach humosem Feinsand.

Unterhalb der Auffüllungen folgt ein Fein-sand mit Schluff und tonigen Anteilen, der ab 3,50 m u. GOK von einem grobsandigen Mittelsand mit schwachen Schluffstreifen abgelöst wird.

Abb. 07: Profilsäule für RKS 1.

Die nachfolgende Tabelle 03 stellt schematisch den Schichtaufbau von der Geländeoberkante bis zur Erkundungstiefe von 4,00 m u. GOK dar (vgl. Kapitel 6.3 sowie Abb. 07).

Die unterhalb der Mutterbodenaufgabe bis 4,0 m u. GOK erkundeten Bodenschichten sind grundsätzlich als versickerungsfähig einzustufen.

Insbesondere die Schicht 4 (ab 3,50 m u. GOK) eignet sich aufgrund ihrer stark durchlässigen bis durchlässigen Eigenschaften als Infiltrationshorizont.

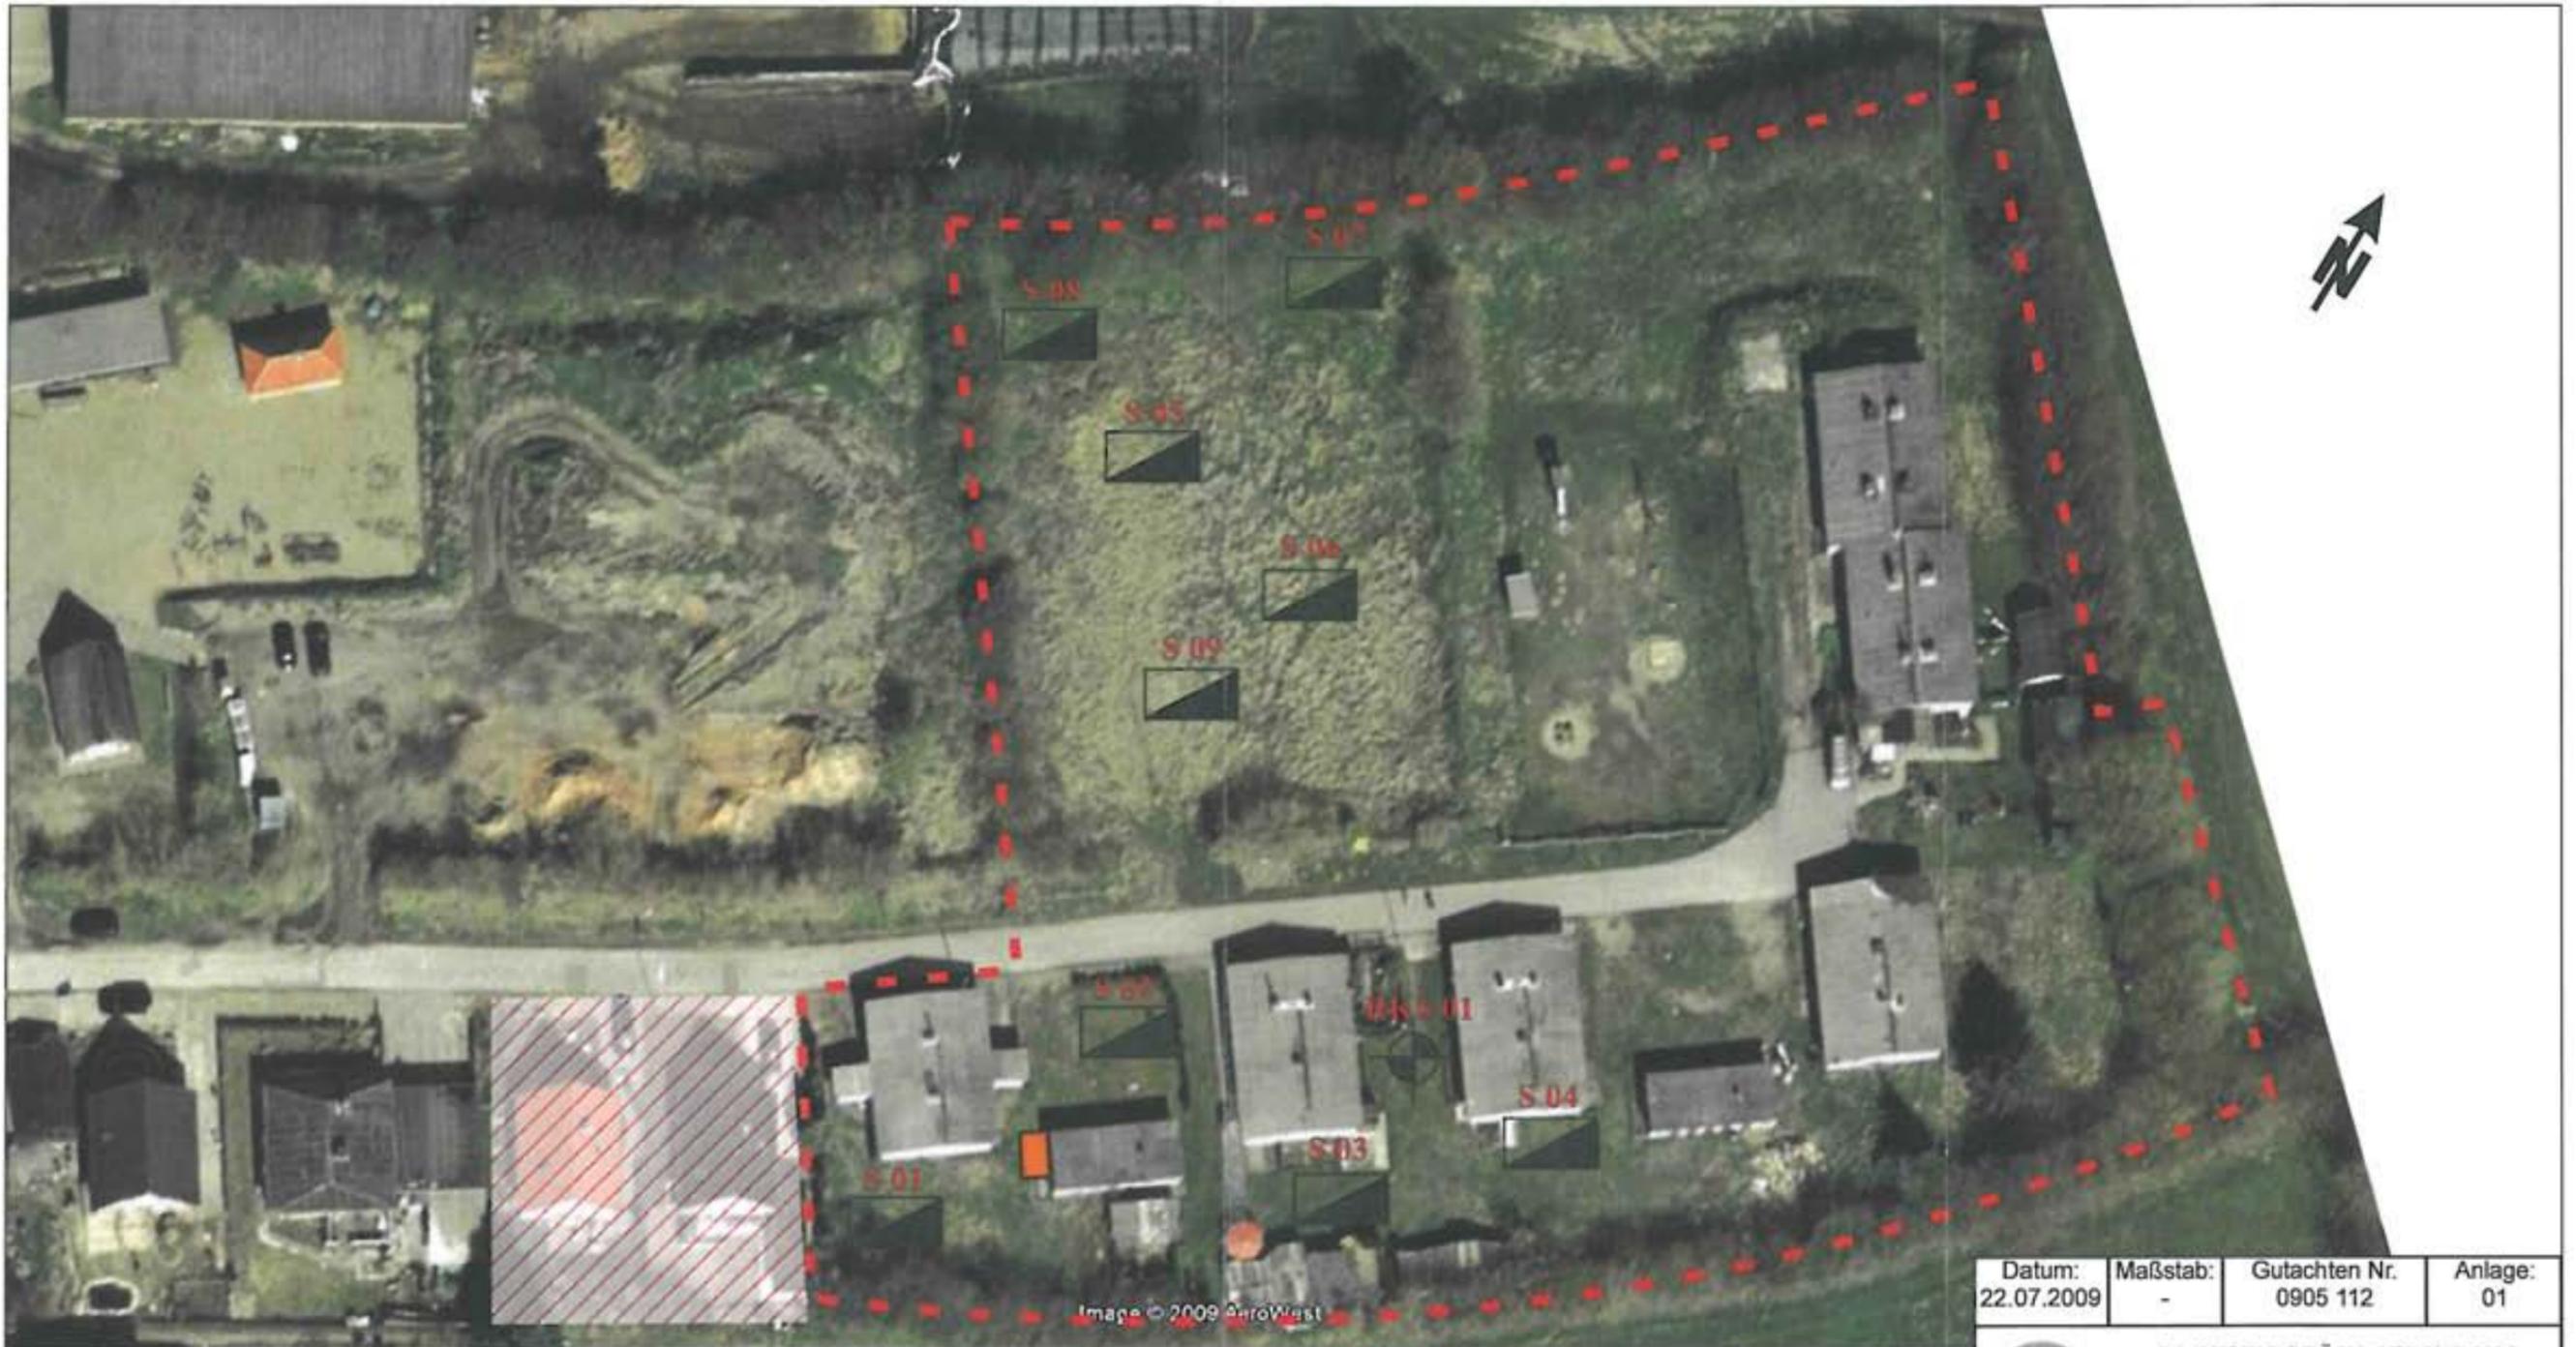
ANLAGE 01

Untersuchungsfläche und Erkundungs-
Ansatzpunkte

vorhandene, gefüllte Kloakenrube

ungefähre Lage einer Abfallablagerung (vgl. U3)

KVF 1: Die Kontaminationsverdachtsfläche 1 liegt im Bereich der südwestlichen Gren-ze des Untersuchungsgebietes (vgl. Anlage 01). Aufgrund der Rechercheergebnisse kann nicht ausgeschlossen werden, dass sich eine dort in unmittelbarer Nachbarschaft aktenkundige Abfallablagerung bis auf die Untersuchungsfläche ausdehnt.

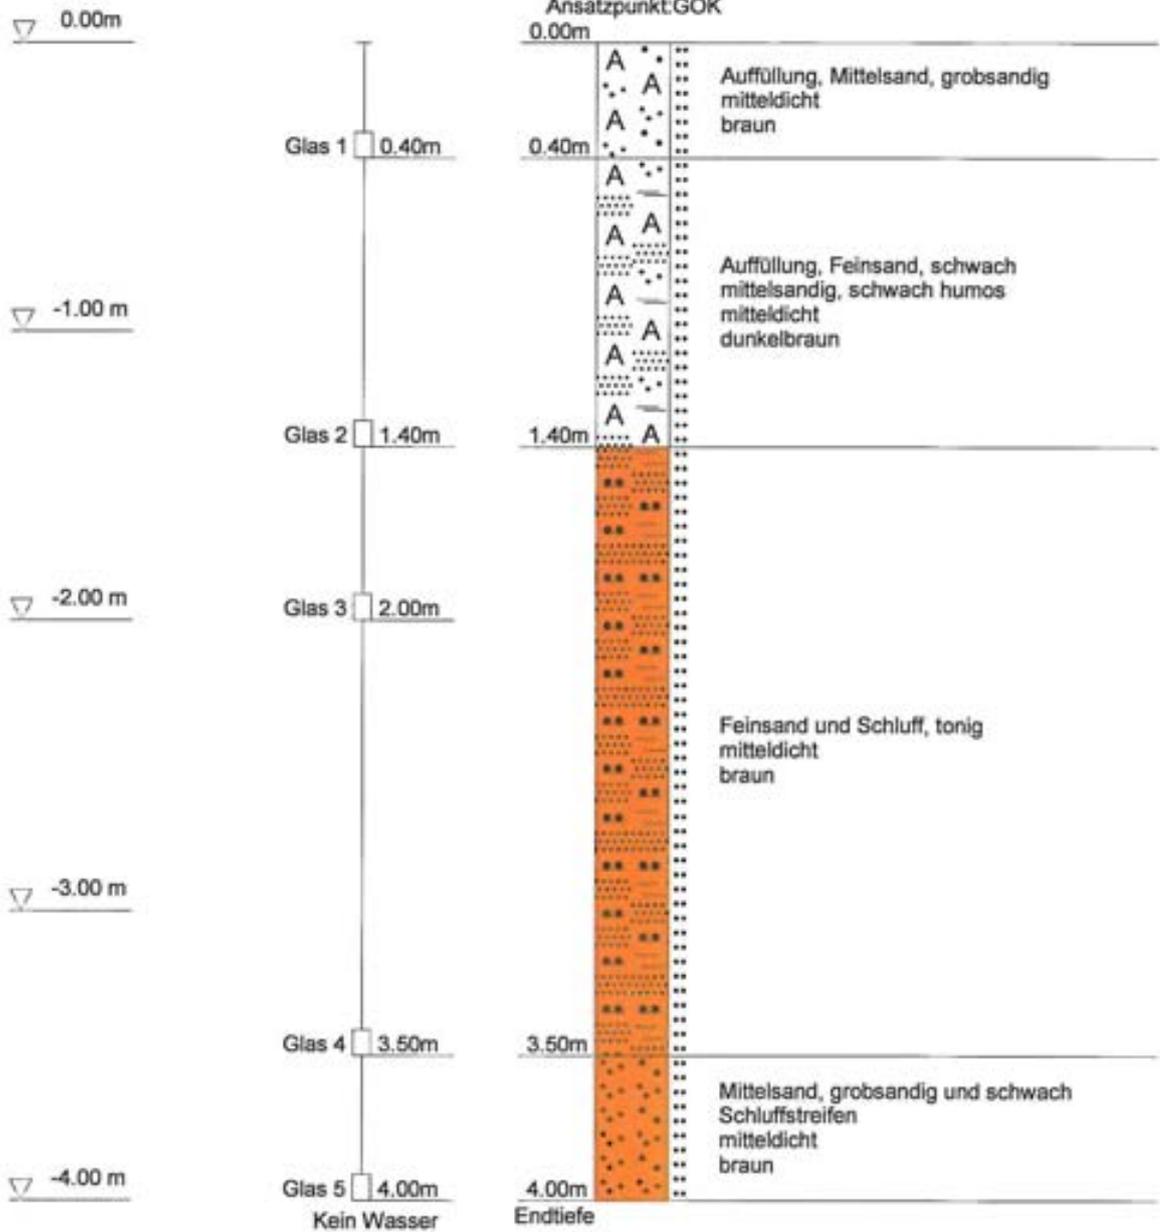
RKS 1

0.40	a) Auffüllung, Mittelsand, grobsandig			erdfeucht Ø 60 mm	Glas	1	0.00 -0.40
	b)						
	c) mitteldicht	d) ms.z.b.	e) braun				
	f) Auffüllung	g)	h)

1.40	a) Auffüllung, Feinsand, schwach mittelsandig, schwach humos			erdfeucht Ø 60 mm, ab 1,00 m Ø 50 mm.	Glas	2	0.40 -1.40
	b)						
	c) mitteldicht	d) ms.z.b.	e) dunkelbraun

f) Auffüllung	g)	h)				
3.50	a) Feinsand und Schluff, tonig			erdfeucht Ø 50 mm	Glas	3	1.40
	b)						
	c) mitteldicht	d) ms.z.b.	e) braun		Glas	4	-2.00 -3.50

f) Sand	g)	h)				
4.00 Endtiefe	a) Mittelsand, grobsandig und schwach Schluffstreifen			kein Wasser erdfeucht Ø 50 mm	Glas	5	3.50 -4.00
	b)						
	c) mitteldicht	d) ms.z.b.	e) braun
